## (34) 鋼製支承の自動損傷判定に関する Deep Learning の有効性検証

我が国の多数の橋梁は既に架設から半世紀が経過し、その維持管理の重要性が高まっている。加えて、少子高齢化に伴う技術者減少の加速が懸念されている。本研究では、道路橋の維持管理の効率化を目的として、画像認識で高い精度を有する Deep Learning を活用した橋梁部材の損傷自動判定の可能性を検証した。検証対象の橋梁部材は、道路橋を構成する部材において小規模で特徴的な形状を有するため、点検調書の様式の差異により写真の内容に差が生じにくい鋼製支承を対象とした。

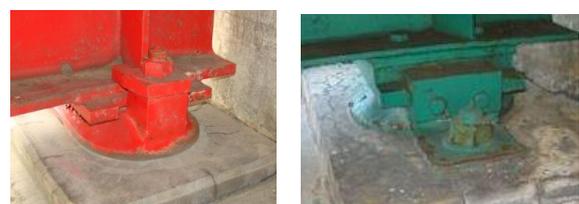
a)線支承

b)BP 支承

図-1 鋼製支承

近年、Deep Learning による画像認識の精度向上が著しい<sup>1)</sup>。本研究では、少子高齢化に伴い更なる技術者不足が懸念される道路橋の維持管理の効率化を目的として、Deep Learning を用いた画像認識による橋梁部材の損傷自動判定の可能性を検証した。検証は、道路橋を構成する部材において小規模で特徴的な形状を有するため、点検調書の様式の差異により写真の内容に差が生じにくい鋼製支承(線支承および BP 支承(図-1))を対象に実施

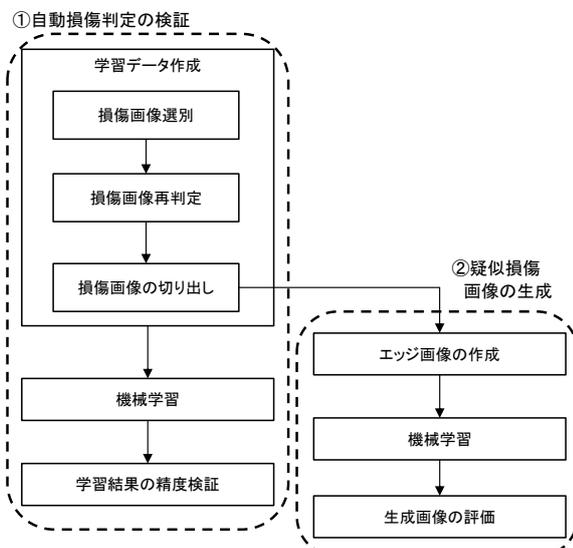
図-2 実施フロー

検証は①自動損傷判定の検証と、②疑似損傷画像の生成の2つに大別され、図-2に示すフローに沿って実施した。以下に各手順の内容を示す。

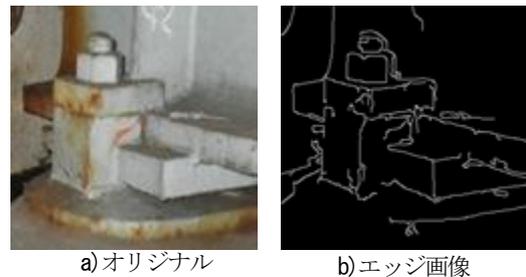
図-3 鋼製支承のエッジ画像

GAN の学習は鋼製支承の画像に加え、特徴画像（鋼製支承の特徴部分のみを残した画像）が必要となる。本研究において、特徴画像は支承画像からエッジのみを抽出した画像（図-3）とした。エッジとは画像中の輝度が急激に変化する箇所を指し、エッジ画像は物体の輪郭だけ抽出したような画像になる。エッジ画像の作成は、3.(1)c)で作成した支承部分のみを切り出した画像から、画像処理を用いて、支承の輪郭部のみを抽出することで生成した。

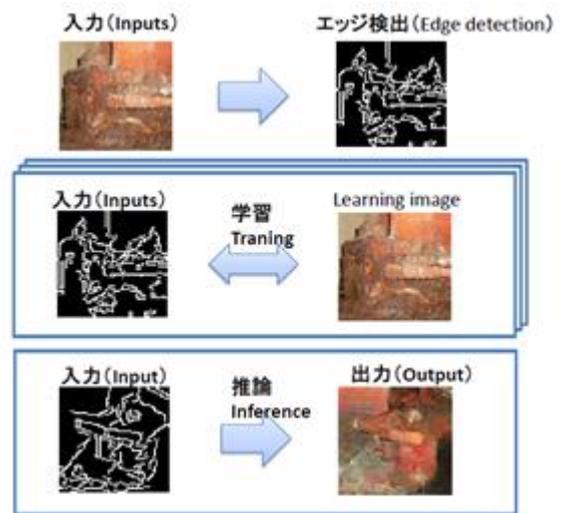
図-4 GANの学習・生成イメージ

学習用に使用した鋼製支承の画像枚数は 972 枚である。学習を終えたモデルは、任意の支承のエッジ画像を入力すると、学習結果を基にした疑似損傷画像を生成する。図-4 に GAN の学習および画像出力イメージを示す。

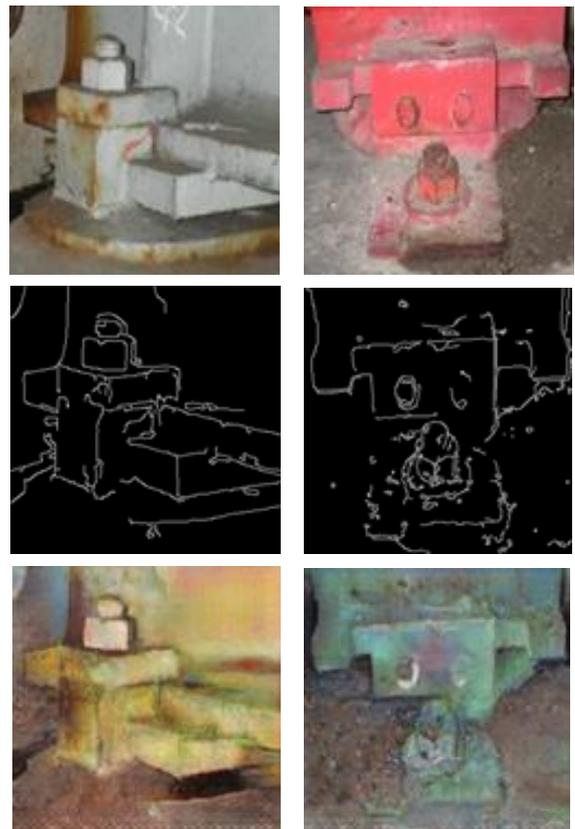
図-5 GAN 学習画像と生成画像例 1 (上段：オリジナル，中段：エッジ画像，下段：生成画像)

学習を終えた GAN によって生成した支承損傷画像の一部を図-5 および図-6 に示す。生成に用いた画像は、学習と重複していない 197 枚を使用した。図中の画像は、上段がオリジナル、中段がエッジ画像、下段が GAN が生成した支承画像である。図より、学習データの画像と類似しつつも、印象の異なる支承画像を生成していることが確認できる。本画像を CNN に投入することにより、支承の画像判定の精度の向上が期待できる。

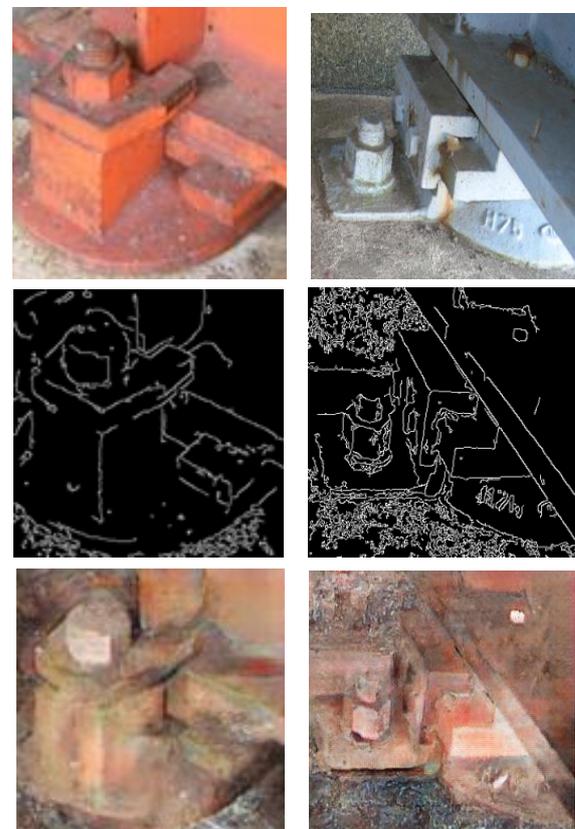
図-6 GAN 学習画像と生成画像例 2
