## (13) 深度センサーを用いた トンネル切羽監視システムに関する研究

**Key Words :** tunnel face, depth sensor, image processing, moving object recognition

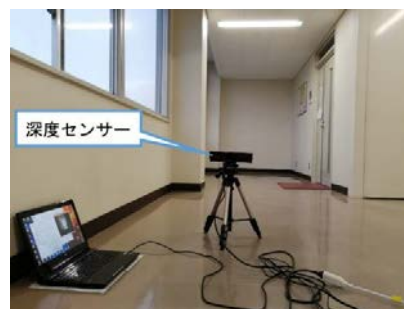
図-4 実験風景

本実験は、2章で開発したシステムを用いて、移動物が存在していない箇所を長時間監視した。表-2は、2章で開発したシステムを用いて、検出要件である100mmの大きさの移動物を検出するための各パラメータ条件である。これらの値は、Kinect\_v2の仕様と事前実験により決定した。本実験では、Kinect\_v2を切羽と想定した壁面から5950mmの位置に設置し、長時間撮影を行った。また、30分間連続の撮影を3回(合計90分間)行い、誤検出の回数を調査することで本システムの信頼性を確認した。ここで、図-4に撮影風景を示す。さらに、表-3には、実験結果を示す。表-3の結果より、本システムを用いた場合、約1分間に、2回程度の誤検出が発生している。図-5には、本実験で撮影された深度画像の例を示す。図-5の黄色の円内は、長時間監視で誤検出が集中して

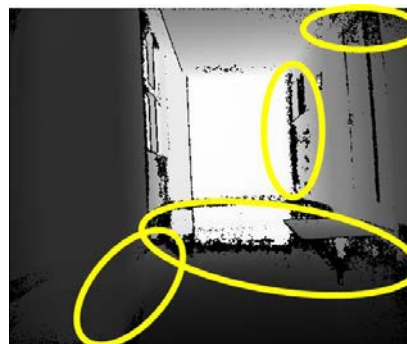
図-5 取得した深度画像と誤検出が集中した箇所

発生した箇所である。このような箇所は、カメラの画角の端領域であることや、壁や天井の隅であることなどの傾向があった。これらの領域では、Kinect\_v2による深度情報の取得が不安定であり、深度情報が取得できる場合と取得できない場合が繰り返されることから、深度情報の差分値が大きくなり誤検出の原因となっていた。さらに、出現頻度は高くないが、Kinect\_v2の近くで浮遊した埃に反応し、誤検出が発生する箇所もあった。
