# 道路トンネルの変状実態と対策

The deterioration and counter-measures of road tunnels

Recently, some road tunnels have been deteriorating. The deterioration has several forms, for example, crack, collapse, etc. Generally it is thought that force on a tunnel lining or decay of lining concrete causes the deterioration. We are making reserches into the deterioration mechanism. This paper shows the states of detariorated road tunnels and relation between cause and effect.

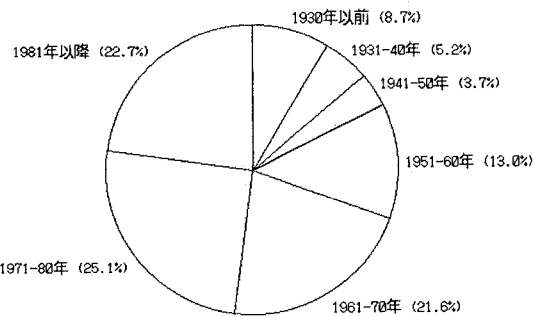
図-1 供用年代の構成

現在の道路トンネルの供用年代別の箇所数の構成割合を図-1に示す。供用中の道路トンネルのほぼ半数は、1970年代以降に建設されたものであり、比較的近年に建設された道路トンネルの数が多い。調査は、これらの供用中の道路トンネルの変状の状況に関する資料を得ることを目的とし、道路管理者にアンケート調査票を、郵送により配布、回収することにより行った。調査票の種別は、変状および漏水の概要を調べた全体調査と、変状もしくは漏水がある場合にその状況を詳細に調べた変状調査、漏水調査の3種類の調査票により実施した。回収総数を表-1に示す。

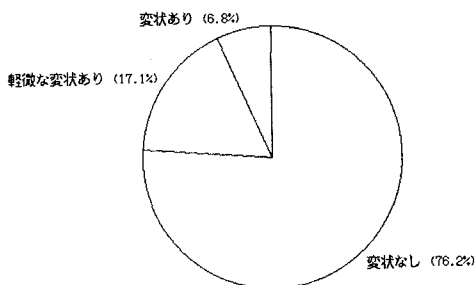
図-2 変状の概況

全体調査に基づく変状および漏水の発生程度の構成割合を図-2と3に示す。これより、漏水が変状よりも発生割合が多くなっている。変状については、軽微な変状を含めても発生割合は24%程度であるのに対して、漏水では軽微なものを含めると半分以上のトンネルで漏水が発生していることがわかる。

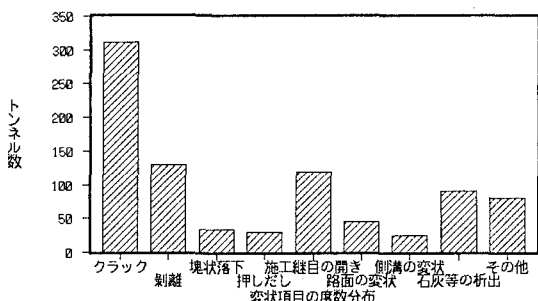
図-4 変状項目別度数分布

トンネルの変状の発生形態には様々な項目がある。変状は発生する箇所により、覆工に発生するものと路面や路肩に発生するものに大別することができる。図-4にアンケート調査に基づく変状項目別の発生件数を示す。これより、「覆工クラック」の項目回答数が最も多く、ついで「覆工剥離」、「施工継目の開き」、「石灰等の析出」が多い。「路面の変状」、「覆工塊状落下」、「押しだし」、「路肩側溝の変状」は、上記の項目と比較すると発生件数は少ない。

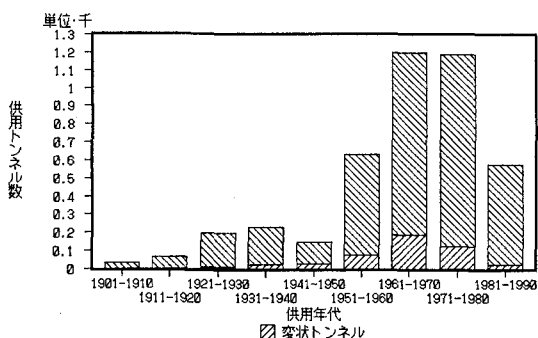
図-5 供用年とトンネル数

図-5に、各年代に新規に供用されたトンネルの数（市町村道等のアンケート調査対象以外のトンネルを除く）と、その内の変状が発生しているトンネルの数（変状調査により得られたトンネルの数）の推移を示す。トンネルの新規供用数は1950年代から急速に伸びている。なお、新規供用されたトンネルの数については、道路統計年報<sup>5)</sup>のデータに基づいている。

たトンネルの数自体も少ないことに注意する必要がある。

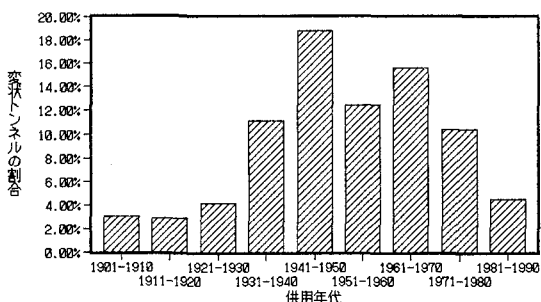
図-6 供用年と変状トンネルの割合

図-5のデータから、各年代別の変状が発生しているトンネル数の供用されたトンネル数に対する割合（変状トンネル数／供用トンネル数）の年代別推移を図-6に示す。これより、1930年以前および1981年に降に供用されたトンネルでは、ほぼ5%以下の比較的小さい変状発生割合であるが、一方、1930年から1980年の間に供用されたトンネルでは10%～18%程度の比較的大きい変状発生割合となっている。これらのことから、供用後60年以上経た古いトンネルに変状が発生している割合は、供用後10～60年程度経たトンネルに比較して少なく、供用後の年数と変状が発生する割合とは明確な正の相関、すなわち一概に古い時期に供用されたトンネルに変状が発生する割合が多いといった傾向は見られないと言える。1940年代に供用されたトンネルの箇所数は少ないが、変状が発生している割合が高くなっている。一般に1940年代頃のわが国の社会情勢は非常にきびしく、トンネル建設のための資材や技術者が著しく不足していたと考えられ、そのことの影響があるのではないかと考えられる。

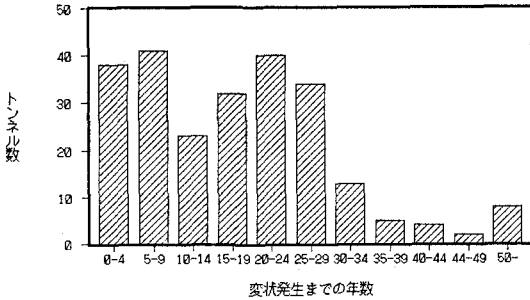
図-7 変状発生までの年数の度数分布

トンネルの供用後から変状発生に至るまでの年数（供用開始時期と変状発生時期の差）の度数分布を図-7に示す。これより、供用後0～30年の区間では、若干の変動がみられるものの、特に年数と件数の相関がみられない。供用後30年までの区間と30年以降の区間を比較すると、30年以降の区間では件数が少なく、図-7を全体的にみると、変状が発生する件数は供用後30年以内の比較的初期の段階が多く、供用後の年数を経るに従い少なくなる傾向が見られる。ただし、前述の図-5に示すように、供用後30年以上の年数を経

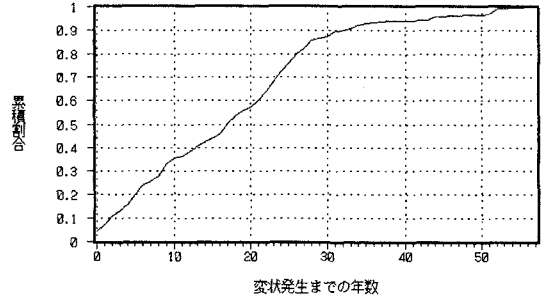
図-8 変状発生までの年数と変状発生の累積割合

図-7のデータに基づき、アンケート調査から得られた変状が発生しているトンネルを母集団として、変状発生までの年数の累積割合を図-8に示す。これより、供用後30年までの間は、10年に約3割程度の割合でほぼ直線的に変状トンネルの割合が増加し、供用後30年以後では勾配が緩やかになる傾向がみられる。また変状が発生したトンネルの約9割が供用後から概ね30年以内の時期に変状が発生し、一方、供用後30年以上経てから変状が発生するケースは1割程度であることがわかる。

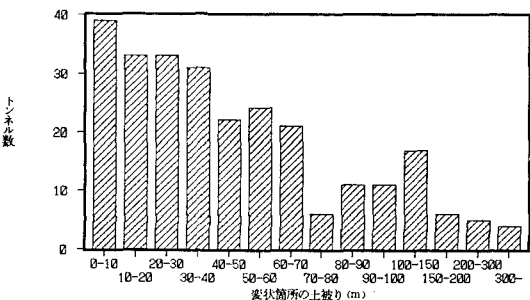
図-10 変状箇所の土被り

変状が発生しているトンネルの変状箇所の土被りと代表岩種を図-10と11に示す。変状箇所の土被りは、土被りが小さい箇所の件数が多く、土被りが大きくなるにしたがい少なくなる右下がりの分布を示している。なお、土被りが20m以下の小さい箇所については、坑口部での変状が含まれている。変状箇所の代表岩種では、第三紀層が圧倒的に多い。ただし、これらの要因については、各要因ごとの変状のないトンネルでの状況が不明であることから、全数に対する比率に基づいた評価は明らかなではない。

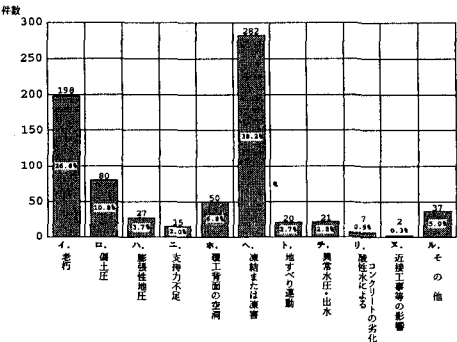
図-1 2 変状原因の回答割合

一般にトンネルに発生する変状の原因は、変状の発生形態に基づいて分類すると、緩み土圧や塑性圧等の外圧の作用によるものと、覆工コンクリート等の材質劣化によるものの大きく2種類に分類できると考えられている。アンケート調査において道路管理者が変状の原因として判断した項目の件数を図-12に示す。これより「漏水または凍害」の項目が最も多く、次いで「老朽」の項目が多く、以下には、「偏土圧」、「覆工背面の空洞」の回答件数が比較的多い。変状原因のなかで回答件数が多い上位3つの原因項目について地域別に回答割合を集計したものを図-13に示す。これより地域別に変状原因の構成に差があることが分かる。北海道と中部では「漏水または凍害」の回答割合が高く、関東、北陸、近畿および九州では「老朽」の回答割合が高い。中国と四国では他の地域と比較して「偏土圧」の回答割合が高くなっている。

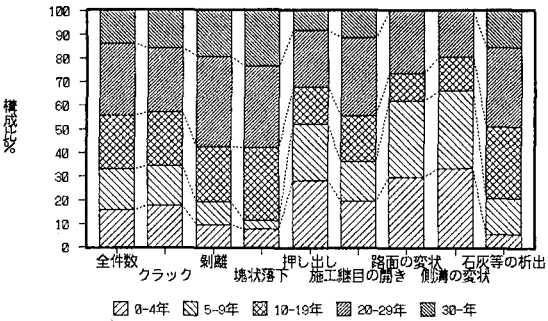
図-1 4 項目別変状発生までの年数

図-14に変状項目別に供用後から変状発生までの年数の構成比を示す。これより、変状項目ごとに傾向に差があることがわかる。「押し出し」、「路面の変状」、「路肩側溝の変状」の項目の回答があるトンネルでは、半分以上が供用後10年以内に変状発生しており、初期段階に変状が発生する傾向が見られる。逆に「剥離」「塊状落下」の回答があるトンネルでは、10年以内に発生するケースは2割以下で半分以上が供用後20年以上経てから発生しており、年数を経ってから発生する傾向が見られる。

変状項目の「押し出し」は荷重により覆工が変形している状況である。また「路面の変状」および「路肩側溝の変状」は、側圧や下方からの盤膨れ圧等により発生すると一般的に考えられており、材質劣化によって発生するとは考えにくい変状項目である。一般に山岳トンネルのアーチ構造は、上方からの荷重に対して強い構造であるが、その反面、インバートを設置していない場合には側圧や下方からの圧に対して比較的弱い構造であるため、土圧等の荷重の作用による変状は、まず弱点箇所の路面の盤ぶくれ、あるいは路肩側溝の変状として発生すると考えられる。一方、「剥離」、「塊状落下の変状」の変状項目は、供用後年数を経ってから発生する傾向がある。

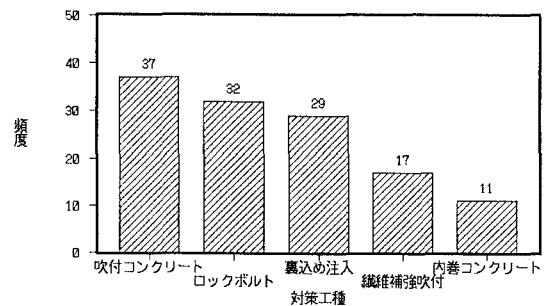
図-15 変状対策の実施頻度

アンケート調査において、変状対策を実施したトンネルについて、対策工の実施件数を図-15に示す。実施件数の最も多い吹付けコンクリートの変状対策として期待される効果は、材質劣化に対する既設のコンクリートの表面防護と、吹付けコンクリート厚を厚く施工した場合には覆工の力学的補強の効果があると考えられている。ただし、吹付けコンクリートを行う際には、吹付けコンクリートと元の覆工との付着を図ること、吹付け後は元の覆工に発生していたクラック等の進展が不明になることなどに対する注意が必要である。ロックボルトは塑性圧等の土圧に対して効果があり、裏込め注入は地山の緩みを抑制するとともに、荷重の作用に対して、背面の地山で変形に対する反力をとることにより覆工に曲げ引っ張りが発生しにくい力学的に有利な構造にする効果があると考えられている。対策工の規模が比較的大規模になる内巻きコンクリートの実施頻度は少ない。
