# 断層による影響を受けた不良地山における 補助工法の評価に関する研究

Study on effect and evaluation of auxiliary methods  
for mountain tunneling in weak ground

The Minoh toll road mountain tunneling project (southern lot) includes construction of a main tunnel (2000 meters long), an evacuation tunnel (2009 meters long), a working tunnel (354 meters long) and crosscuts. The south entrance of the main tunnel, which connects with the on-off ramps, has an extremely large section exceeding 300 square meters at maximum. Since the geology is complex, the face was extremely unstable during excavation of the working tunnel with a significant volume of water inflow in many places. Various auxiliary methods were applied for the construction of a working tunnel to verify the suitable method for the main tunnel. This paper evaluates various auxiliary methods used in the working tunnel construction, focusing upon the effect of new injected long face reinforcement, and presents the design principle of the main tunnel.

工事名：箕面有料道路山岳トンネル築造工事（南工区）

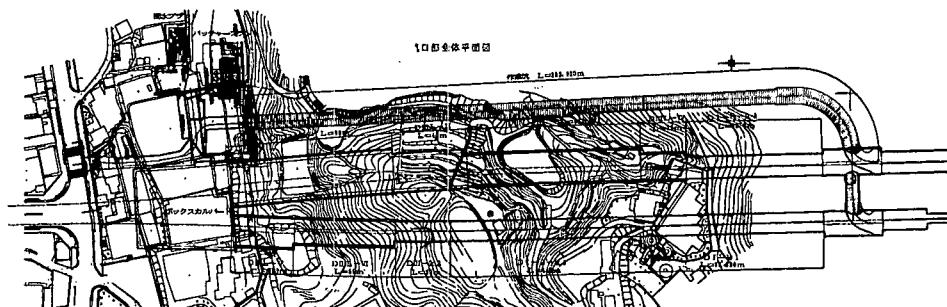
図2-1 箕面トンネル南工区平面図

箕面トンネル南工区の平面図を図2-1に示す。

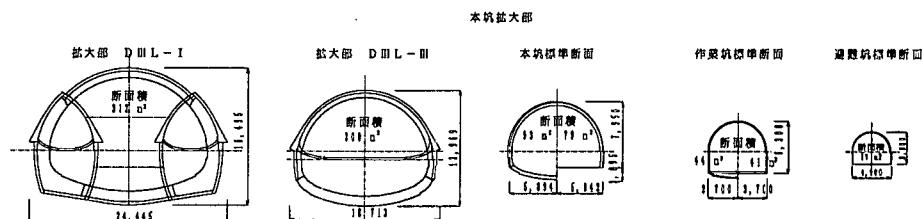
図2-2 本坑・作業坑標準断面およびランプ部拡大断面図

作業順序は、 $347\text{m}$  の作業坑を掘削し、本坑基地部、避難坑基地部を掘削後、本坑を南北にそれぞれ掘進する。少し遅れて、避難坑も同様に南北に掘り進む。本坑の北行きは基本的に、補助ベンチ付き全断面工法で、本坑の南行きは、断面の大きさにより掘削工法が異なり、断面が小さい順に、補助ベンチ付き全断面工法、ショートベンチカット工法、サイロット工法で施工する計画である。本坑、作業坑の標準断面、およびランプ部の拡大断面を図2-2に示す。

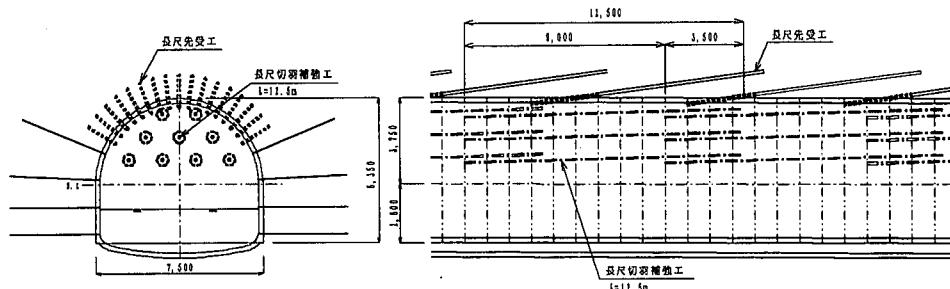
図5-1 長尺先受け工法・長尺鏡補強工（F I T工法）パターン図

1998年5月17日より作業坑の掘削を開始した。坑口から約100m間は、砂礫層、砂層、粘土層を主体とする大阪層群で、その先100mは天端に神戸層群相当層が出現し、その以奥は、黒色頁岩、珪質頁岩、砂岩が分布する丹波帯が出現した。大阪層群では、特に砂層に水がある場合には、切羽の安定性が著しく低下し、切羽の崩落が発生した。切羽の補助工法としては、フォアポーリングや著しく地山が悪い場合には長尺先受け工法を採用して対応した。神戸層群相当層に入ると小崩落が頻繁に発生はじめ、坑口から約300m付近の丹波帯まで続いた。特に坑口より220m付近では頁岩の細片化されたものが湧水とともに流失し、比較的大規模な崩壊が発生した。この区間でも、フォアポーリングや長尺先受け工法あるいは鏡補強ボルトを採用していたが、この崩落でこれまでの対策工では切羽の安定性の維持が困難であると判断し、長尺先受け工法と長尺鏡補強工（F I T工法）の併用で掘進した。実施した長尺先受け工法と長尺鏡補強工（F I T工法）のパターン図を図5-1に示す。この結果、以下の計測結果に示すように、切羽前方地山を十分拘束すること

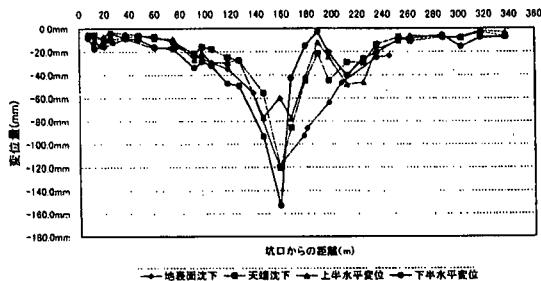
図5-2 内空変位・地表面沈下量結果

計測はトンネルのA計測、地表面沈下測定、B計測（地表面からの地中沈下測定、鋼アーチ支保工応力、吹付けコンクリート応力、ロックボルト軸力、トンネル内からの地中変位測定等）を実施した。作業坑全長のトンネル内空変位と地表面沈下量の結果を図5-2に示す。これによれば大阪層群および坑口から250m以奥の丹波帯は内空変位量、地表面沈

下量とも小さな値で収束している。大阪層群では砂に水が付いた場合、切羽の安定性が悪くなりフォアポーリング、長尺先受け工法を適用して対処したが、変位はさほど大きくなかった。作業坑の中央部に存在している神戸層群相当層の内空変位、地表面沈下量ともに 120mm と大きな値を示しており、その影響で前方の地表面が引っ張られるような挙動を示している。最大変位が発生した区間を過ぎた所で、長尺先受け工法や鏡補強を採用したが、地表面沈下量を小さく抑える事が出来なかった。図 5-3 に坑口より 236m の地点 (No3+26) に設置した地中変位計の経時変化図を示す。この位置は、5-1 で述べた比較的大規模な崩壊が発生した箇所の前方 12m の地点である。計測点の前方 45m の地点に作業坑の切羽が到達した時点から地中内変位が発生しはじめ、切羽が 12m 前方に達したときに切羽の崩壊が発生した。その地点で長尺先受け工法および長尺鏡補強工 (F I T 工法) を適用し、トンネル切羽を進めたところ、ほとんど地中変位は生じず、切羽が計測点を通過した後に、変位が急増した。このことは、丹波帯の碎片化された頁岩が湧水で流失するような悪条件下で、長尺先受け工法と長尺鏡補強工法の併用が非常に有効であった事を示している。

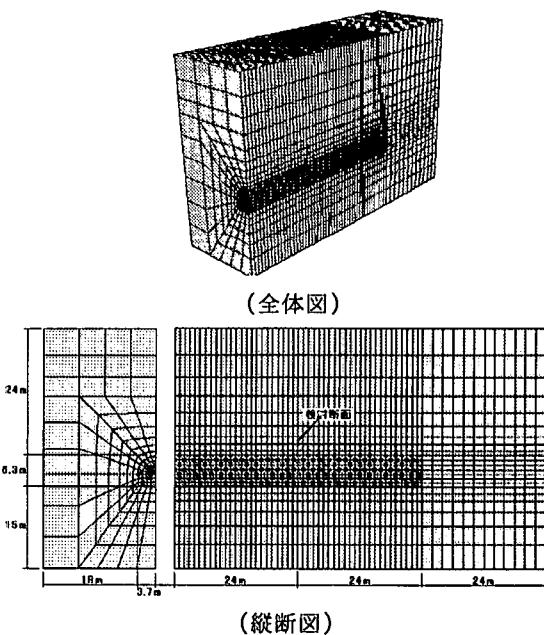
図 6-1 モデル図

作業坑で採用した種々の補助工法のうち、長尺先受け工法と長尺鏡補強工の効果を確認するために、3 次元の有限差分法 (3 D F L A C) を用いた逆解析を実施した。モデル図を図 6-1 に、に示す。解析のフローを図 6-2 に示す。解析結果のうち、図 6-3 に補助工法がある場合とない場合のトンネル天端の沈下量を示す。図 6-4、図 6-5 に補助工法の有り、無しの最大せん断ひずみの分布図および変位ベクトル図を示す。図 6-3 の変位分布図（補強工有りの場合）は計測結果と同等な結果となり、逆解析の有効性を示している。また同様の逆解析による変位ベクトル図や最大せん断ひずみ分布図の結果、補助工法（長尺先受け工法、長尺鏡補強工）が変位拘束を行い、トンネル掘削の影響を抑制していることが窺える。切羽前方地山を補強する長尺先受け工法や長尺鏡補強工法の効果を評価するには、3 次元的な評価を実施する必要があり今後本坑の計画にあたっても 3 次元の数値解析を用いて評価していく。

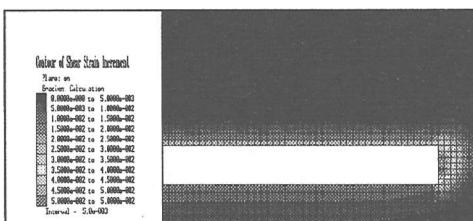
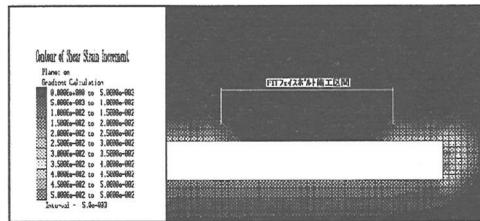
図 6-4 最大せん断ひずみの分布図

FITフェイスボルト無し

FITフェイスボルト有り

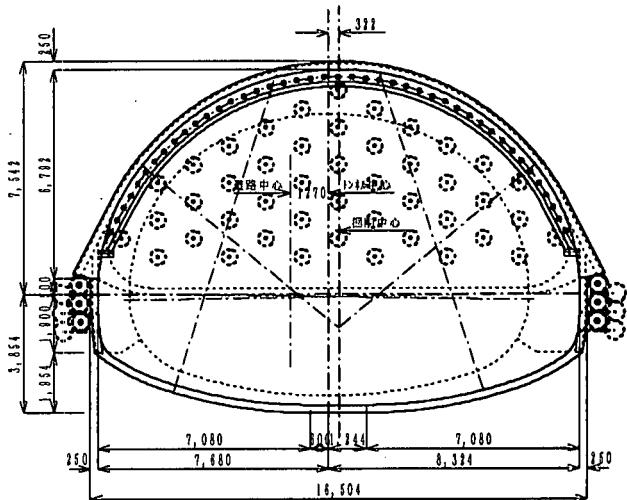
図 7-1 老人ホーム付近の支保パターン図

作業坑において種々の補助工法の適用した結果、長尺先受け工法と長尺鏡補強工(FIT工法)が丹波帯の破碎質頁岩に対して前方ゆるみの発生防止や切羽の安定性向上に非常に有効であることが実証された。この結果に基づき、トンネル直上40mにある老人ホームへの影響抑制や切羽の安定性が著しく悪く、大きな変形の発生する可能性が高い神戸層群相当層の基本的施工方法は早期閉合に加え長尺先受け工法と長尺鏡補強工(FIT工法)の補助工法を主体に計画した。トンネル掘削の影響を極力抑制する必要がある老人ホーム付近のトンネル支保パターンを図7-1に示す。現在、この支保パターンを基本に南側本坑の施工を行っている。
