# 小土被りで谷筋を通過する NATM の施工

## - 北陸新幹線 金山トンネル -

Construction of Little Overburden Mountain Tunnel passes a Ravine for NATM

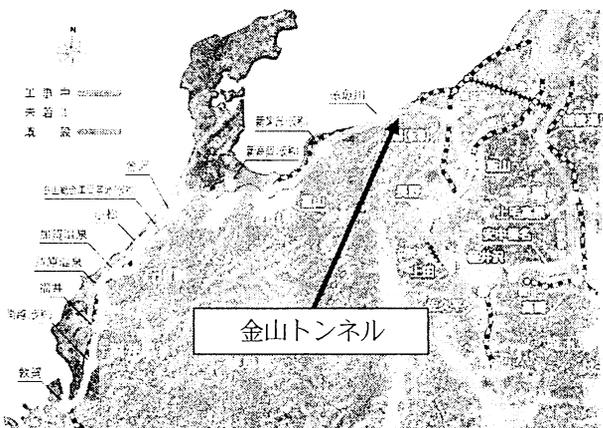
図-1 施工位置図

北陸新幹線 金山トンネルは、幹線糸魚川駅(新潟県糸魚川市)の起点方(高崎起点 209 km250m~209 km907 m)に位置する全長 657m のトンネルである(図-1)。

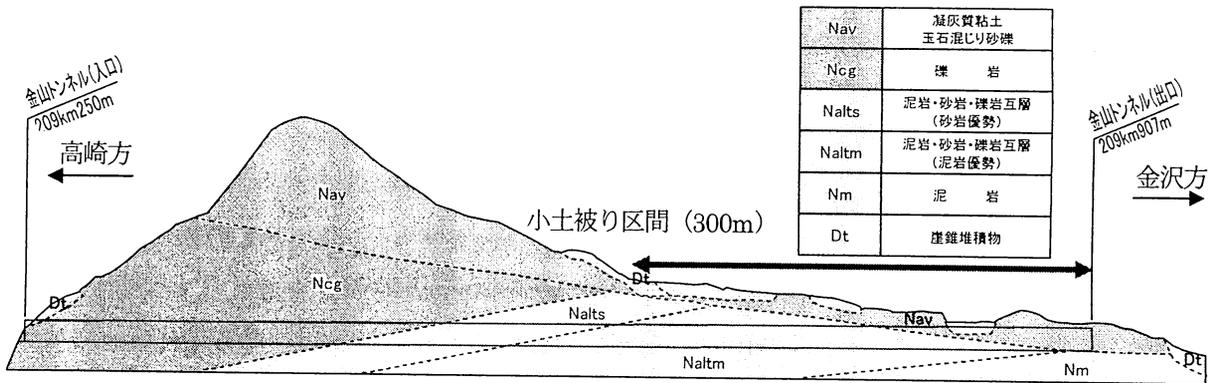
図-2 金山トンネル地質平面図

トンネル断面内に現れる地質は大きく 3 つに分類され、起点側約 200m は低固結の礫岩層 (Ncg) からなり、約 700m 南側の北陸自動車道金山トンネルで同層から多量湧水 (600~1200ℓ/min) が発生したことから、多量の地下水の滞在が推察される。中間部約 150m は凝灰質砂岩を主体とする砂岩優勢互層 (Nalts) が分布する。終点側約 300m は泥岩優勢互層 (Naltm)、凝灰質粘土~玉石混じり砂礫層 (Nav)、崖錐性堆積物 (Dt) が分布する。この区間は土被りが 15m 以下の小土被り区間であり、トンネル天端上方 10m 前後の地下水位となっている(図-2)。

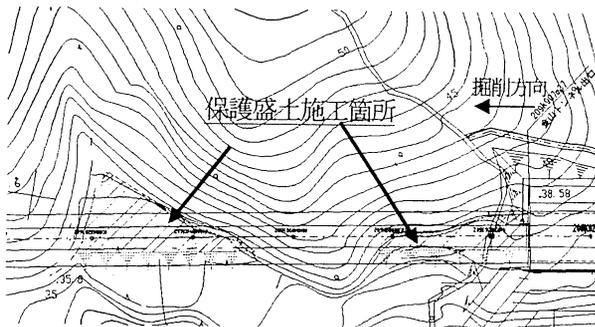
図-3 保護盛土施工箇所

本トンネル終点側は10m未満の土被り区間が約100mあり, 谷筋を横断することから地表面からS.L付近まで非常に軟弱な崖錐性堆積物(Dt)の分布が予測された。そのため, これらの区間では表層の未固結堆積物を取り除き, セメント改良した保護盛土( $qu=1,000kN/m^2$ )により, トンネル天端～S.L付近の切羽安定性を向上させた(図-3)。

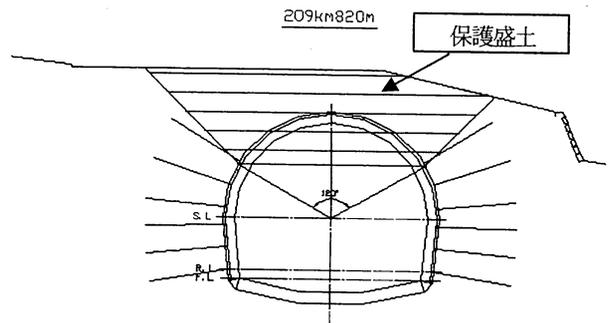
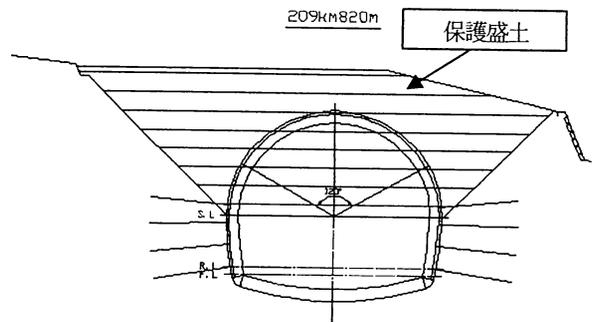
図-4 FEM 解析断面図

解析は, トンネル中心より $120^\circ$ の範囲と天端より両側 $45^\circ$ の領域を改良したもの(CASE-1), S.Lから両側 $45^\circ$ の領域を改良したもの(CASE-2)の2ケースについて比較検討した(図-4)。

CASE-1

CASE-2

FEM 解析で得られた上半掘削時の地表面沈下量を, 三次元 FEM 解析で得られた沈下特性曲線にプロットし, 切羽-地表沈下の関係を求めた. そして, 1m 間隔の沈下量を求め, 切羽の離れと単純せん断ひずみの関係を導いた. その結果, CASE-1 では, アーチ部の安全率が 1.0 未満となり, 掘削時の改良体のせん断ひずみの安全率も 1.0 に達することから, 改良体の施工範囲に CASE-2 を採用した. (図-5)

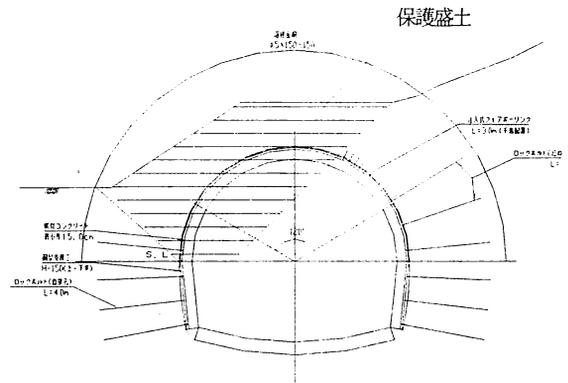
図-6 支保パターン (保護盛土区間)

保護盛土区間の支保パターンを図-6 に示す. この区間の切羽は粘性土, 玉石混じり礫質土の互層よりなり, 保護盛土と地山との境界から湧水が滲み出し, 断続的な肌落ちが認められた. そのため掘削に伴う地山の先行緩みを低減する目的で注入式フォアポーリング (L=3.0m) の施工を行った.

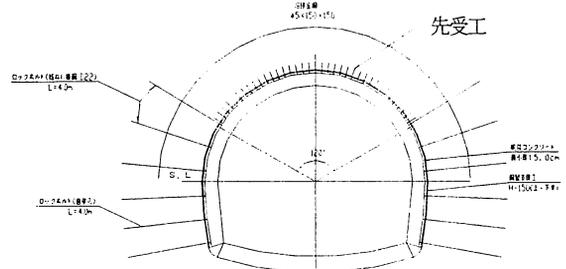
図-7 支保パターン (地山区間)

土被り 2~10m地山区間の支保パターンを図-7 に示す. この区間の切羽も粘性土, 玉石混じり礫質土の互層を呈していたが, 所々に 1.5 ~2.0m大の玉石を含み, 全体的に締りの悪い地山であった. また土被りが特に小さい区間では, 天端部を占有する粘性土 (木根を含む腐植土層を混在する) がみられ, 少量の湧水でも肌落ち, 抜け落ちが発生した. そのため上記区間同様, 注入式フォアポーリング (L=3.0m) の施工を行った. また, 保護盛土との一部層境の切羽では, 最大 1000/min の湧水量が観測され切羽が不安定となったため, 長尺鏡ボルト (L=12.5m) により安定性の向上を図った.

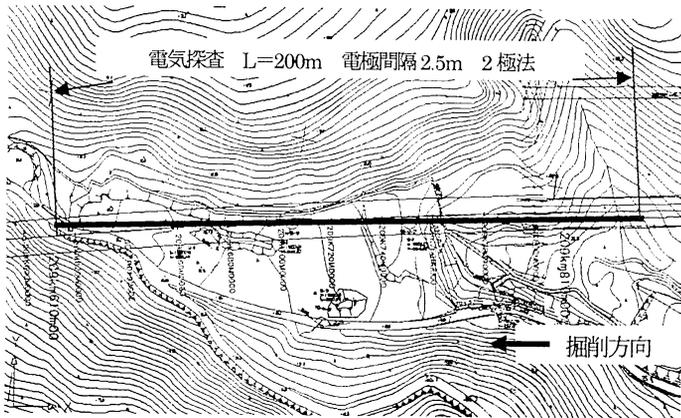
図-8 電気探査区間平面図

小土被り区間を抜けた (土被り 10~20m) 区間は, 谷筋直下の横断となった. ここでは既存ボーリング結果から多量の地下水分布が想定されたため, 施工前に地下水と地質の状況との把握を目的とした地表面から電気探査 (比抵抗二次元探査) と水抜きボーリング調査を行った (図-8, 9, 10).

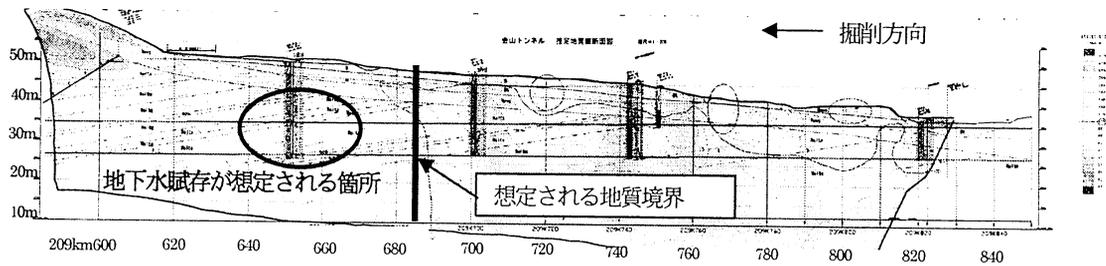
図-9 電気探査結果

探査結果は比抵抗の分布として表現される (図-9). 今回は, これらの結果と既存のボーリング結果との対比を総合して評価した. その結果, 209km680m~700m 間に明瞭なギャップが認められた. この位置は航空写真などで

確認されるリニアメントともほぼ一致したことから、この付近に地質境界などの何らかのギャップの存在が推定された。そのギャップを抜けた付近は他と比べ高い比抵抗値を示しており、地下水の分布が想定される一方、ボーリング孔は G.L-3.0m 付近の地下水位を示していることを加味すると、多量の地下水が切羽位置に存在していることが懸念された。

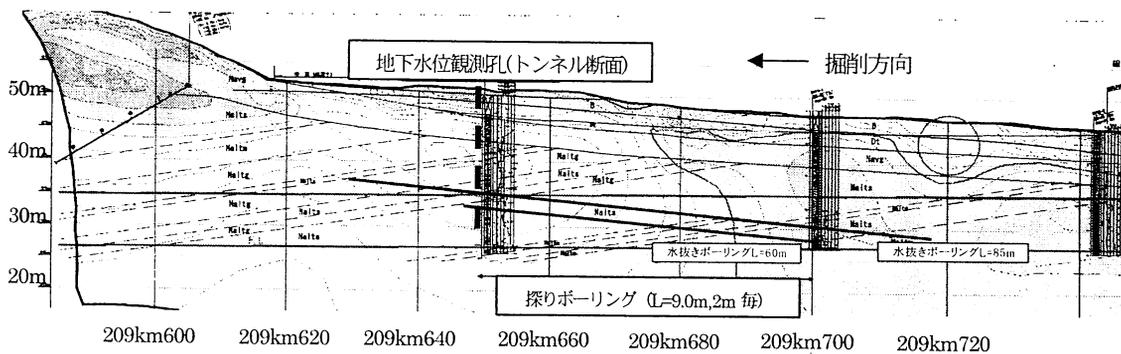
図-10 水抜きボーリング施工位置

図-10 のように、地下水の分布が懸念される箇所に対して地下水位の低下を目的として、水抜きボーリング (L=85m、60m) の施工を行った。

1 本目のボーリング (L=85m) による最大湧水量は 165ℓ/min に達したことから、2 本目のボーリング (L=65m) を追加した。掘削では、これら 2 本のボーリング孔の湧水量と、既存ボーリング孔の地下水位の変化から、地下水状況を確認しながら施工を行った。さらに、水抜きボーリング施工後も潜在的地下水の確認と低減を目的として、切羽付近より探りボーリング (L=9m、2m 毎) を施工し、切羽面からの湧水を低減させた。

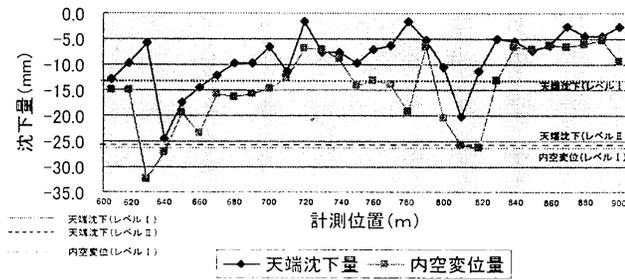
図-11 計測結果

計測結果を図-11に示す。天端沈下量・内空変位量共に概ね管理レベルⅠ以下であり、また、支保工・吹付けコンクリートにも顕著な変状等は認められなかった。

小土被りでは、地山のグラウンドアーチの形成が難しいため、管理基準値を支保部材の吹付けコンクリートの破壊ひずみ 0.8% (一般に 0.6~1.0%) を管理レベルⅢに設定し、以下管理レベルⅡ及びⅠを管理レベルⅢの 2/3、1/3 として算出し、施工管理値として用いた (表-3)。

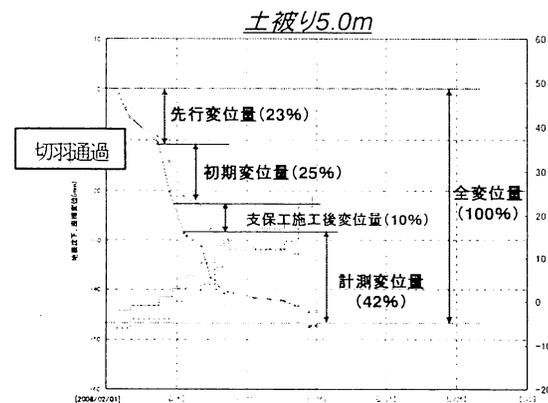
図-12 切羽の進行に伴う地表面変位量

金山トンネルでは、土被り10m未満の箇所では地表面変位を計測した結果、上記の変位(①～③)が全体変位の約50%～60%程度となる傾向が観察された(図-12)。

これは、天端付近に脆弱な粘性土が分布していたことも理由として考えられる。

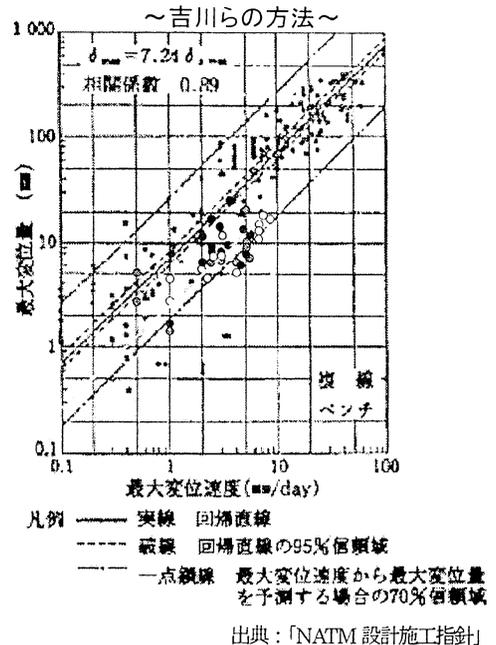
図-13 最大変位量と最大変位速度の関係

坑内計測開始後の日最大変位速度(mm/day)から最大(最終)変位量(mm)を予測する関係式(吉川らの方法)に本トンネルの実績をプロットした(図-13)。

その結果、小土被り区間の値ほどバラツキが大きく、土被りが20mを越えるとほぼばらつきのない値を記録する傾向がみられた。
