# 画像データによるはく落要注意箇所抽出方法の研究

鉄道ではトンネルからコンクリート片のはく落事故が発生すると、通常は同様の箇所が無い全線にわたり緊急点検し、疑わしい箇所を処理する。これには限られた時間での点検となるため検査結果のバラツキが伴い、また、膨大な労力も必要となることから、精度が高く、効率的な抽出方法が望まれていた。東京地下鉄(株)では、全トンネル区間の可視画像を撮影しデータ化しているが、これらの膨大なデータから、クラックや補修跡等の変状の形状を考慮してある変状箇所と同様の箇所を自動抽出できるシステムを研究開発している。これにより、はく落箇所と同様の条件の箇所を精度良く、迅速に抽出できる。今回、2種類の変状が複合交差している形状パターンについてよい結果が得られたので報告する。

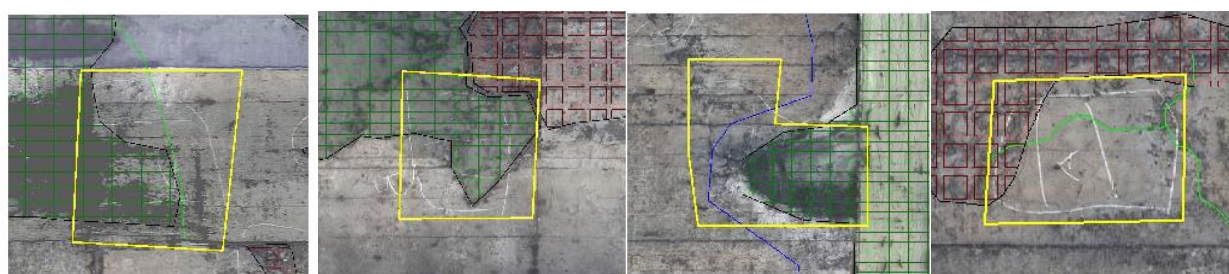
(a) パターンひび割れ+補修跡 (b) ジャンカ+補修跡 (c) 漏水・漏跡+補修跡 (d) ひび割れ+ジャンカ

写真-1 代表的な変状の組合せパターン

変状種類ごとの組合せは、2 変状の組合せが表-2 に示す 19 パターンになった。代表的な組合せを写真-1 に示す。今回は、複合交差変状かつ 19 パターンについて抽出プログラムを構築した。
