# 音響反射を利用したトンネル覆工コンクリートの劣化診断に関する基礎的検討

トンネル内を車両が走行する際に発生する音響を覆工コンクリートが反射する際の振動を計測し，劣化程度を判断できるか検討している．室内実験により空隙を内部に有するコンクリート供試体の振動挙動を把握するとともに，実際のトンネル内において車両走行時に覆工コンクリートがどのような振動をしているかについて実測を行った．

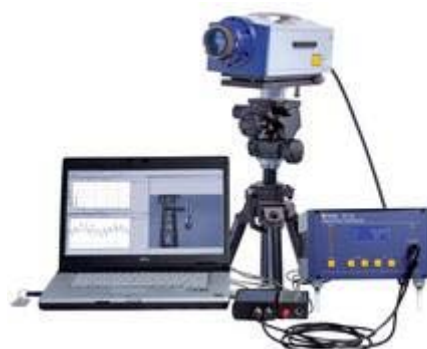
写真-1 レーザドップラ振動計

本研究で使用したレーザドップラ振動計（写真-1）は $\mu\text{m}$ レベルの微小な変動を遠距離から非接触で測定できるシステム（ポリテックジャパン（株）RSV-150、仕様は表-2参照）である。まず室内試験では内部に空隙を有するコンクリート供試体に下方からスピーカーで音響を照射し、その際の振動をレーザドップラ振動計で計測した（写真-2）。コンクリート供試体は $100\text{mm} \times 100\text{mm} \times 100\text{mm}$ の立方体で、内部に長さ $100\text{mm}$ 、幅 $20\text{mm}$ 、厚さ $1\text{mm}$ の空隙を有している。次に、兵庫県国道9号線にある2箇所のトンネルにおいて車両が走行時に発する音響を覆工コンクリートが反射する際に発生する振動を室内実験で使用した同じレーザドップラ振動計を用いて計測した（写真-3）。
