# 点検結果における材質劣化による ひび割れの形態に関する一考察

NATMによる道路トンネルでの覆工の変状で発生数が最も多いひび割れのうち、材質劣化によると推定されたものは、利用者の安全性が懸念された場合の対策区分の判定を定性的な判定区分を用いており、判定の区分が点検従事者の技量に委ねられている。本稿では材質劣化によるひび割れにおける定量的な判定の目安の検討に向けた基礎資料として、平成26年度以降に実施された道路トンネルの定期点検結果よりNATMトンネルにおける材質劣化によると推定されるひび割れと判定されたものについて、特徴的なひび割れを抽出し、その形態を分析した。今後は、複数の材質劣化による要因が組み合わさることも多く、すべての発生要因やひび割れに対し検討することは容易ではないと考えており、本稿での結果等を踏まえてひび割れの形態や要因を限定して実施したいと考えている。

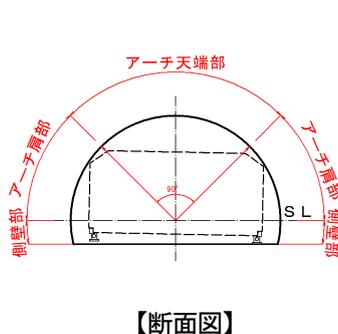
図-1 ひび割れ発生位置の区分

ひび割れの幅、長さは点検結果総括表 (様式C-1-1) より抽出した。発生位置・方向は変状写真台帳 (様式D-1-1)、変状展開図 (様式D-2、様式D-3) より読み取り、発生位置は図-1のとおり利用者被害を踏まえ3区分とし、発生方向は図-2のとおり4区分とした。

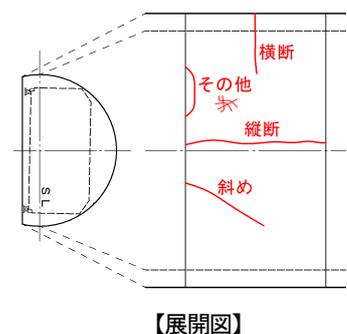
図-2 ひび割れ発生方向の区分

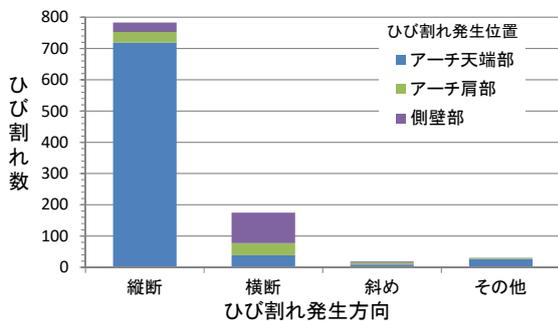
図-3 ひび割れ発生位置・方向の分布

図-3にひび割れの発生位置・方向の分布を整理した結果を示す。

縦断方向のひび割れ数が対象ひび割れの約80%を占め、その約90%がアーチ天端部で発生している。

横断方向のひび割れ数は、縦断方向に比べ、対象ひび割れ数はかなり少ないが、その約80%がアーチ肩部と側壁部で発生している。

ここでは、特徴的なひび割れの形態として、ひび割れ数が多い「縦断方向・アーチ天端部（対象ひび割れ数:719）」、「横断方向・側壁部、アーチ肩部（対象ひび割れ数:137）」を抽出した。なお、覆工目地部付近で

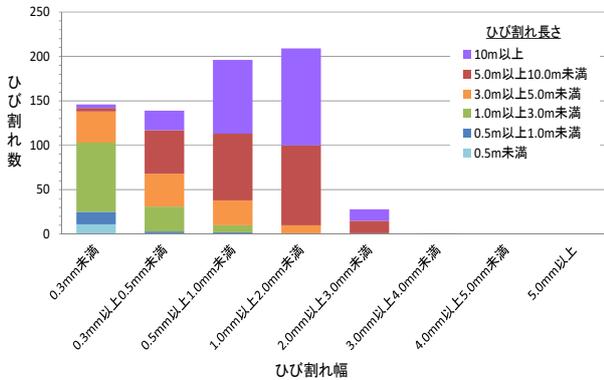
図-4 ひび割れ幅、長さの分布状況  
(縦断方向・アーチ天端部)

図-4に「縦断方向・アーチ天端部」でのひび割れ幅、長さの分布を整理した結果を示す。ひび割れ幅はすべて4.0mm未満であり、その約67%が1.0mm未満である。ひび割れ長さは5~10m以上が約65%を占める。ひび割れ幅1.0mm以上かつ長さ10m以上のひび割れ数が最も多い結果となった。

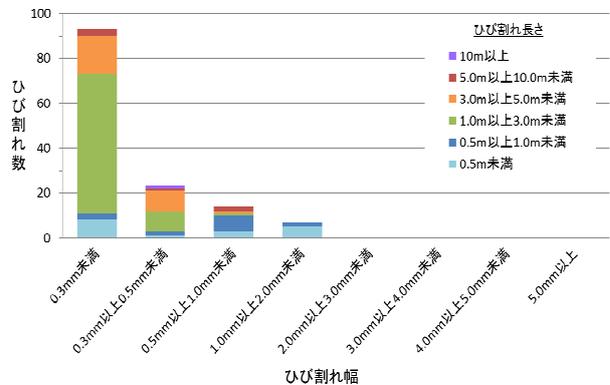
図-5 ひび割れ幅、長さの分布状況  
(横断方向・側壁部、アーチ肩部)

図-5に「横断方向・側壁部、アーチ肩部」でのひび割れ幅、長さの分布状況を整理した結果を示す。ひび割れ幅はすべて2.0mm未満で、0.3mm未満が約70%と多い。ひび割れ長さは3.0m未満が約75%である。ひび割れ幅0.3mm未満かつ長さ1.0m以上3.0m未満のひび割れ数が最も多い結果となった。

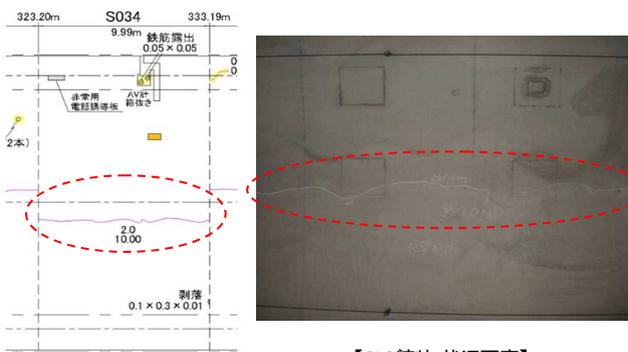
【展開図】

【ひび割れ状況写真】

図-6 縦断方向・アーチ天端部のひび割れ事例

「縦断方向・アーチ天端部」のひび割れは、長さ5~10m以上の件数が多く見られ、変状展開図によると図-6

に示す事例のように覆工スパン内に発生し、覆工の横断目地で途切れているものが多く、乾燥収縮等で発生するひび割れであると推測できる。

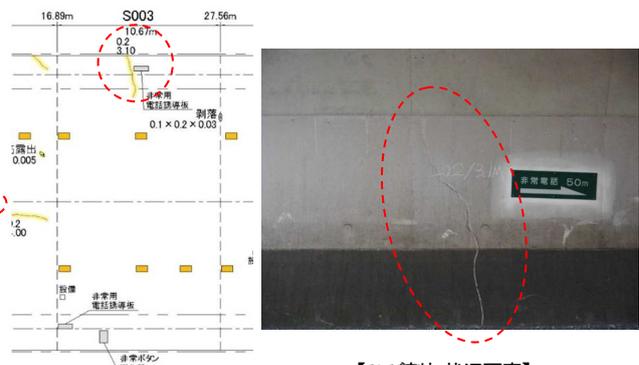
【展開図】

【ひび割れ状況写真】

図-7 横断方向・側壁部、アーチ肩部のひび割れ事例

「横断方向・側壁部、アーチ肩部」のひび割れは、幅は小さく、長さ3.0m未満のひび割れが多く見られ、変状展開図によると図-7に示す事例のような覆工スパン中間部付近で側壁下端からアーチ側壁部に発生しているひび割れが多い。これはインバートによる拘束によって側壁下端からアーチ肩部付近まで発生するひび割れであることが推測できる。

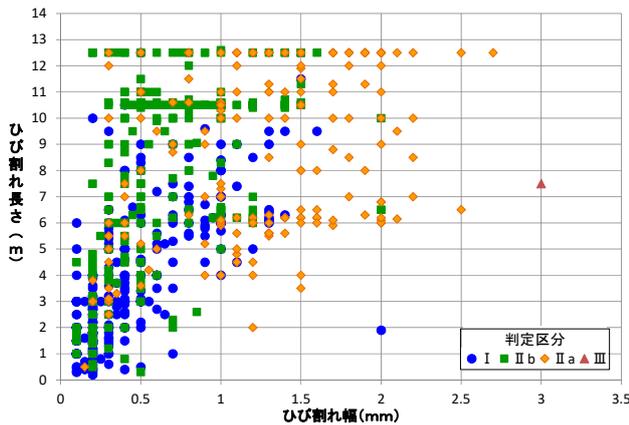
図-8 ひび割れ幅、長さとの判定区分の分布  
(縦断方向・アーチ天端部)

図-8に「縦断方向・アーチ天端部」、図-9に「横断方向・側壁部、アーチ肩部」のひび割れ幅、長さとの判定区分の結果の分布を示す。ここで示す判定区分の結果は、うき・はく離を伴わない材質劣化によるひび割れに対する定量的な判定の目安がないため、点検者が本体工における対策区分<sup>6)</sup>をもとに技術的判断により実施されたものである。

縦断方向のひび割れでの分布の傾向は、幅1.0mm以下でI、IIb判定が多く、長さ5.0m以上でIIa判定が多い。横断方向のひび割れでの分布の傾向は、長さ2.0m以下でI、IIb判定が多い。ひび割れ幅、長さによる判定区分は、分布にばらつきがあり、判定の目安の設定については、今後の課題であり、複合的な判断が必要と考えている。

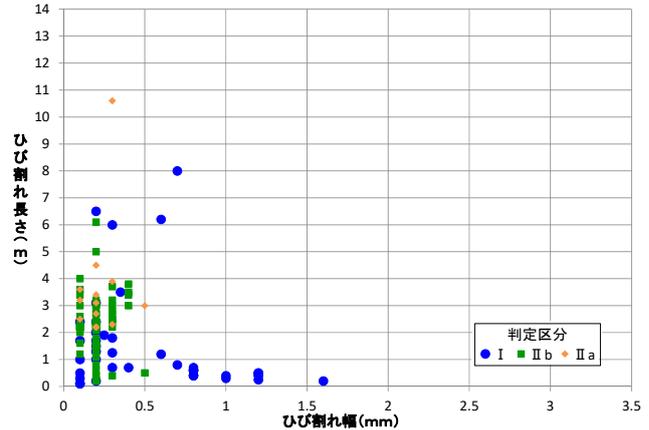
図-9 ひび割れ幅、長さとの判定区分の分布  
(横断方向・側壁部、アーチ肩部)
