# 小型の画像撮影装置による 狭隘なトンネルの点検効率化

本研究は送電用トンネルの点検効率化を目的に、狭隘部でも撮影可能な画像撮影装置を開発したものである。送電用トンネルの特徴として、トンネル壁面にケーブルが敷設されており、ケーブル裏に隠れた壁面の点検が困難となる点が挙げられる。そこでケーブル裏のような狭隘部でも撮影が可能な小型の画像撮影装置を開発した。開発の概要と画像撮影装置を送電用トンネルで運用した場合の点検効率と点検精度について検討した結果を示す。

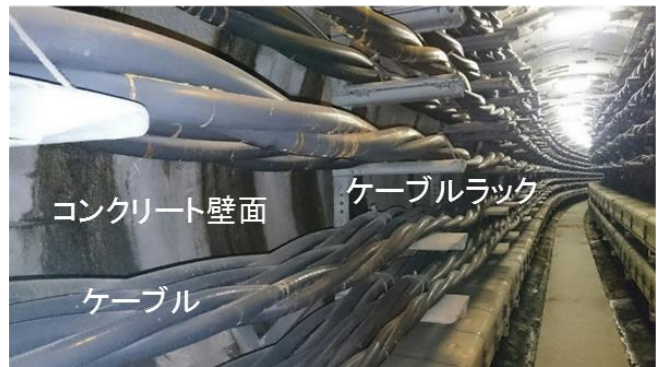
写真-1 送電用トンネルの状況

道路や鉄道などの大断面のトンネルでは、車両や大型の装置を利用した点検効率化が進められており、例えばレーザー計測機や画像撮影装置を搭載した車両を走行させ、トンネル壁面の変状を記録する手法などが開発されつつあり<sup>2)</sup>、今後は無人による変状把握が中心的な技術になると考えられる。しかしながら、送電用トンネルなどでは、写真-1、図-2に示すように壁面付近にケーブルが敷設されており、ケーブル裏に隠れた壁面の撮影は難しい。この問題に対応するため、本研究ではケーブル裏のような狭隙部でも撮影が可能な小型の画像撮影装置を開発した。

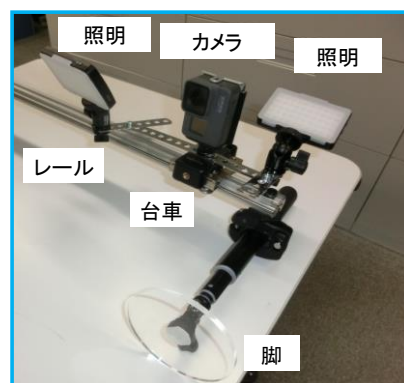
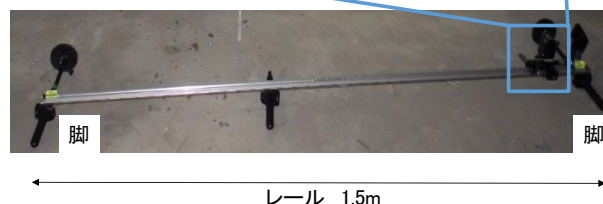
写真-2 画像撮影装置

上記のコンセプトを実現するために、写真-2に示すよ

うに、カメラ、照明、レール、および脚にて構成する画像撮影装置を開発した。まず、撮影した画像を効率的に合成するには、それぞれの画像を壁面に対して同一の距離と角度で撮影することが要求される。そのため、台車にカメラと照明を乗せ、台車がレールを走行しながら対象物を撮影する装置を開発した。装置の使い方は、図-3に示すように、画像撮影装置を手持ちでケーブルの隙間に挿入して撮影を実施する。また、図-4に示すように、画像撮影装置は壁面に押し付けることにより固定できる。撮影範囲を移動する際は、画像撮影装置を壁面から離し、装置を次の範囲に移動させて盛り替えを行う。

表-2に照明の仕様を示す。写真-2に示したように、照明は陰になる部分をなくすために、カメラの両側に取り付けた。小型で手の平に乗るサイズであるが照度が高いものを採用した。検討の結果、照明が強すぎるとハレーションが起こるため、照明の照度や向きを工夫している。
