# 矢板工法トンネルの施工方法と 点検管理の留意点

# CONSIDERATIONS OF INSPECTION MANAGEMENT AND THE CONSTRUCTION METHOD OF TIMBERING SUPPORT METHOD TUNNEL

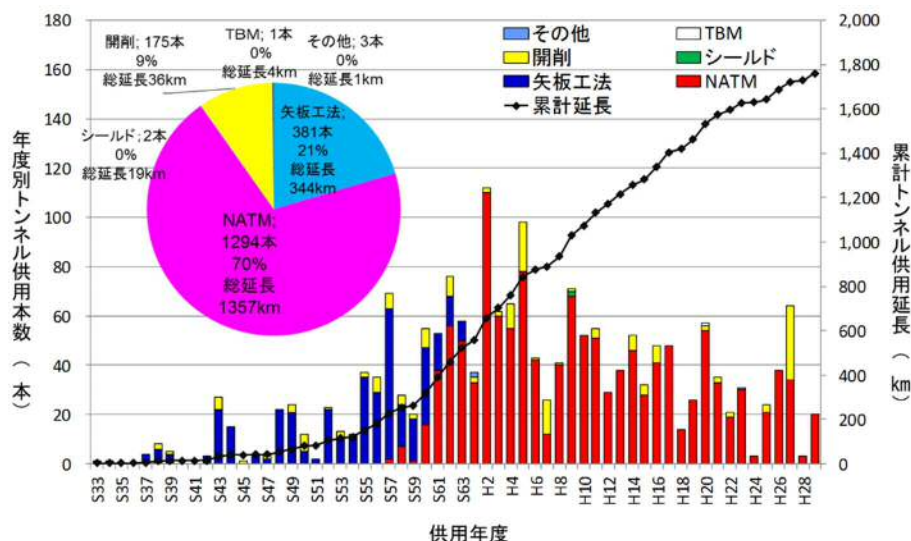
図-1 矢板工法トンネル建設の推移と割合

高速道路トンネルの建設工法は、1983年の要領改訂を境に、矢板工法からNATMへ移行した。供用後30年を超えるトンネルのほとんどは矢板工法であり、老朽化が進み、不具合が顕在化してきている(図-1)。そのような不具合に対し、どのような補修、補強方法が適しているかを検討するためには、現状把握のための調査と、

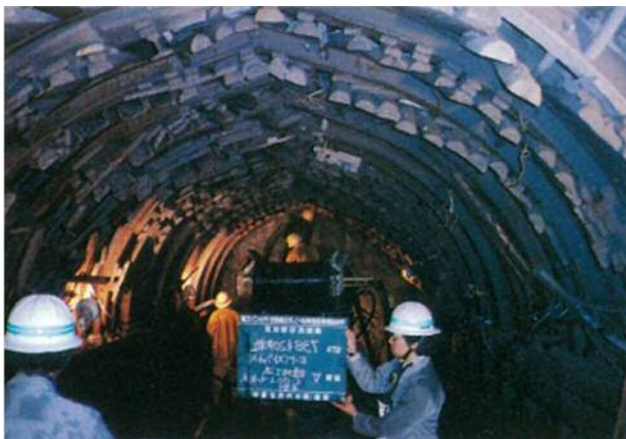
写真-1 矢板工法トンネルのイメージ

補修計画、補修方法の検討に当たっては対象トンネル（矢板工法トンネル（写真-1））がどのように作られているかを知っている必要がある。それを踏まえたうえでやるべきことは、変状の発生しそうな箇所を把握し、点検計画を策定する。起きた変状の原因究明と今後同様の事象を起こさないための改善策の検討である。

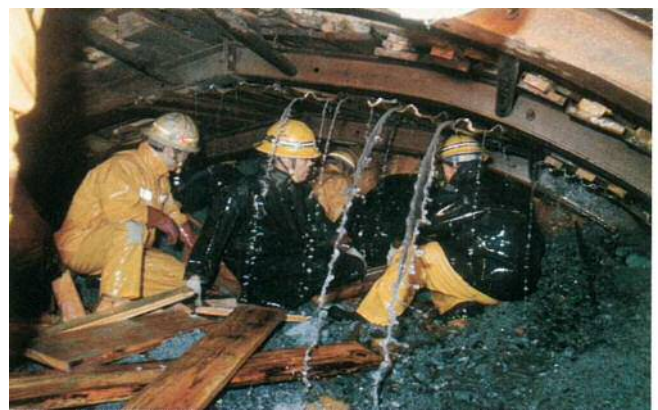
写真-2 矢板工法の湧水处理

矢板工法の主な掘削工法は、上部半断面先進工法である。主な特徴は、覆工コンクリートの打設順序が逆巻きになることや、防水工は基本施工されず、少し遮水する程度の対応しかない（写真-2）ことなどが挙げられる。矢板工法（上部半断面先進工法）の施工手順は以下のとおり（図-2）。

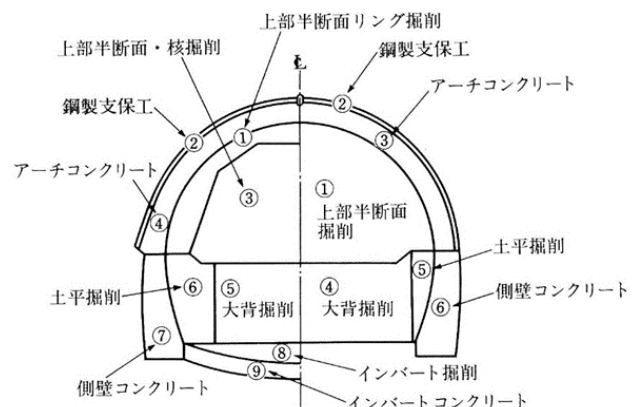
図-2 上部半断面先進工法の施工手順

- ・上半掘削後、上半内空を鋼アーチ支保工で支保
- ・覆工のアーチ部コンクリートを先行打設
- ・大背を掘削
- ・土平（足付け部）を掘削し、側壁コンクリートを打設（写真-3）
- ・残りの土平（中間部）を掘削し、側壁コンクリートを打設

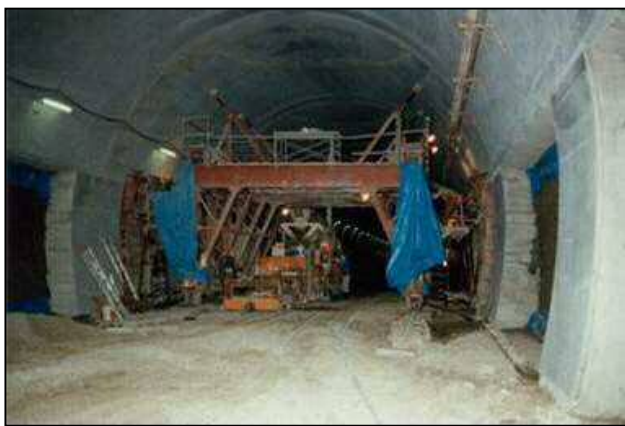
写真3 側壁コンクリートの打設状況

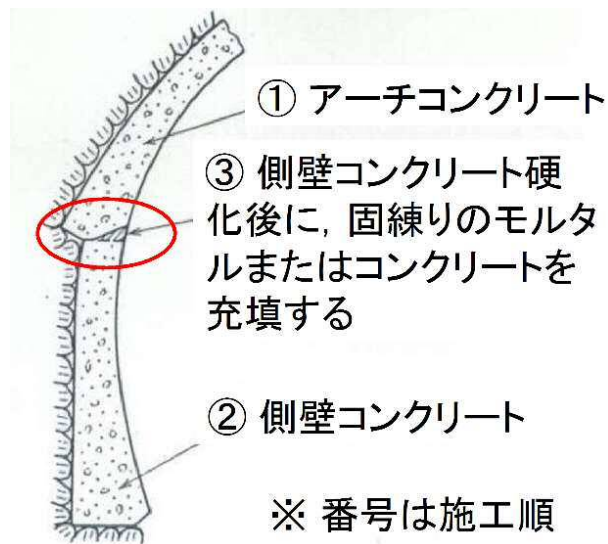
図3 せめ部の打継ぎ目

このような施工手順のため、アーチコンクリートと側壁コンクリートの打継ぎ目（せめ部）ができる（図-3）。この水平打継ぎ目にうまくコンクリートが回らない場合は、モルタルやコンクリートを充填して仕上げたり、モルタル補修を施すなどの対処をすることがあった。覆工コンクリートの打設方法は、昭和50年代前半までは、圧縮空気によりコンクリートをエアータンク送る機械（プレスクリート）で、コンクリート配管を引抜きながら打設する、引抜き方式で行われた（図-4）。引抜き配管の段取り替えや、圧送不良による施工中断があると、コールドジョイントが発生しやすかった。また、矢板背面や引抜き配管より上部へのコンクリート打設は難易度が高かった。

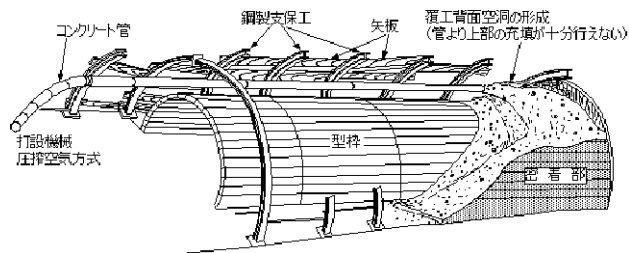
図4 引抜き方式の覆工コンクリート打設

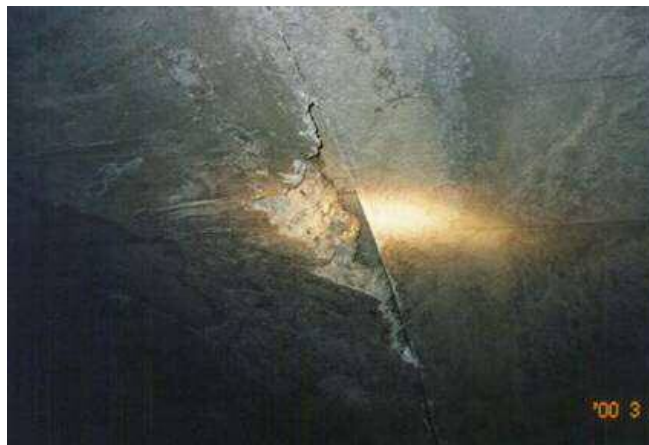
写真4 横断目地のひび割れ

つま部付近にコンクリートの充填不足による空洞が発生しやすい。また、セントルの着脱時に、打設直後の弱材齢のコンクリートにセントルを当てて、三日月ひび割れを発生させることがあった（写真4）。

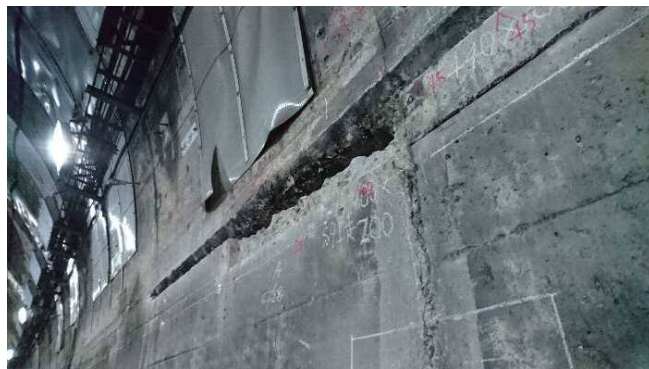
写真5 せめ部のはく落

覆工のアーチ部と側壁部は、コンクリートの温度変化に伴う挙動や地震時の動きなどが違うので、打継ぎ目に充填したモルタルや補修モルタルがはく離・はく落しやすい（写真5）。

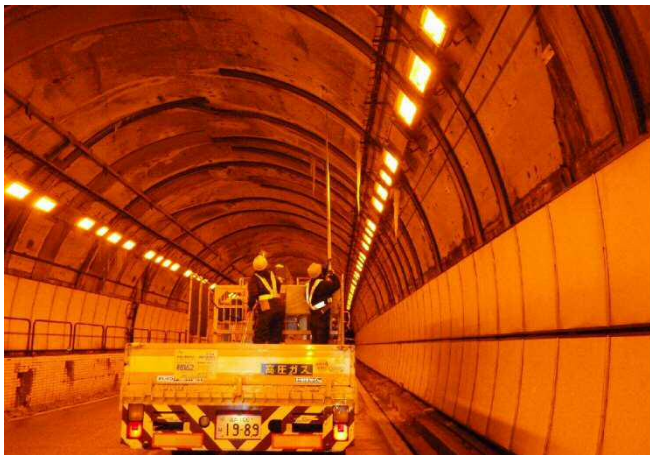
写真-6 つらら除去作業状況

矢板工法は、NATM のような防水工は施工されていないので、せめ部や横断打継ぎ目からの漏水が多く、トン

ネル内諸設備の劣化や漏電，さらに寒冷地においてはつららなどの原因となる（写真-6）。

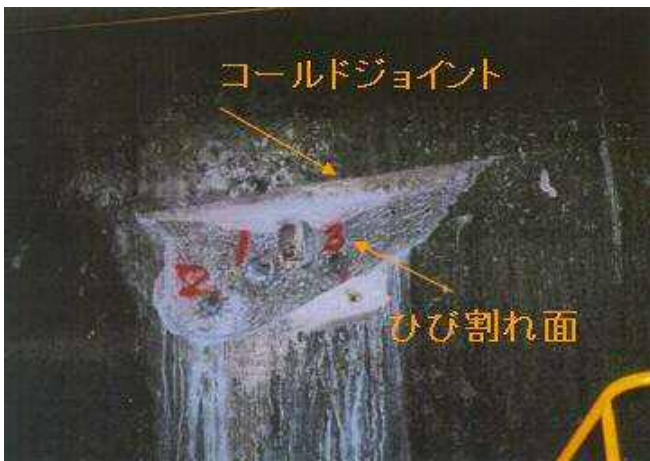
写真-7 コールドジョイントに起因するはく落

コンクリート打設時のトラブルなどにより発生したコールドジョイントに、ひび割れが重なると、はく落片が形成されやすい（写真-7）。

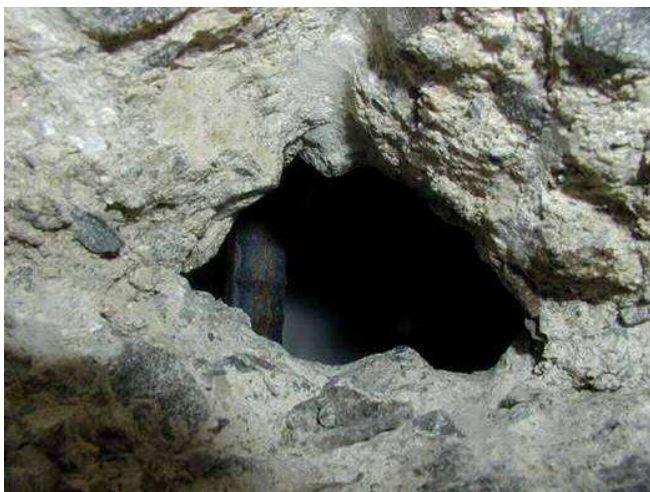
写真-8 覆工背面の空洞

矢板背面へのコンクリート打設は困難であり、湧水の影響もあり、空洞が生じていることが多い。背面空洞は地震時などに弱点となりやすく、将来にわたって維持管理していくうえでのリスクとなるので、注入材などを充填しておくことが必要（写真-8）。
