小土被りで高速道路と交差する 山岳トンネルの施工

北海道新幹線、国縫トンネルは延長 1,290m の山岳トンネルで、途中重要構造物である道央自動車道(以下、高速道路)と最小約 7.4m の土被りで交差する。高速道路交差部には礫岩や砂、粘土を主体とする固結度の低い層が分布し、掘削中の切羽の安定が確保できない可能性があった。そこで、高速道路交差部と類似した土被り、地質条件の箇所にて交差部の掘削を想定した試行施工を行い、得られた施工結果から交差部の施工計画を立案し、施工に臨んだ。その結果、高速道路に影響を与えることなく高速道路交差部の施工を完了した。

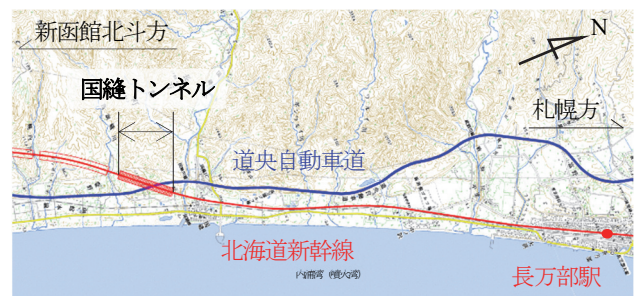
図-1 国縫トンネル位置図

北海道新幹線、国縫トンネルは北海道長万部町地内に位置する延長 1,290m の山岳トンネル(新青森起点 224km320m~225km610m)であり、途中重要構造物である道央自動車道(以下、高速道路)と最小約 7.4m の土被りで交差する(図-1)。高速道路交差部には礫岩や砂、粘土を主体とする固結度の低い層が分布していることが想定され、これらの層を掘削することにより、地上の高速道路の路面沈下や陥没が発生する恐れがあった。当該高速道路は札幌地区と道南地区を結ぶ社会的重要度の極めて高い路線であり、路面沈下や陥没が発生すると社会に甚大な影響を与えてしまうため、慎重な掘削が求められた。そこで、交差部の掘削に先立ち、交差部と類似した土被り、地質条件の箇所にて試行施工(以下、トライアル施工)を行い、得られた施工結果を考察して高速道路交差部の施工計画に反映し、施工に臨むこととした。

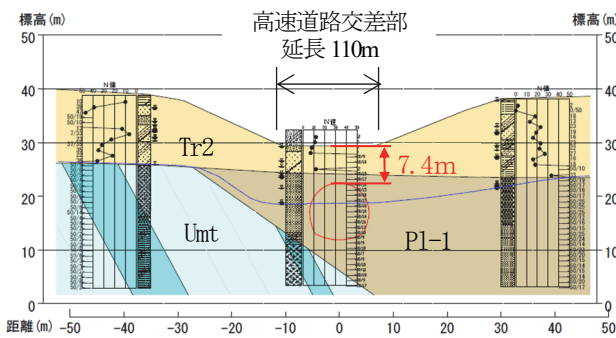
図-3 高速道路交差部の地質状況

図-3に高速道路交差部付近を拡大した地質縦断面図を示す。最小土被り7.4mで高速道路と交差する計画であり、N値が10以下で固結度が低いTr2層が土被りの多くを占めると想定していた。また、交差部付近で事前に実施した鉛直ボーリングから、地下水位がトンネル断面内に位置すると想定された。

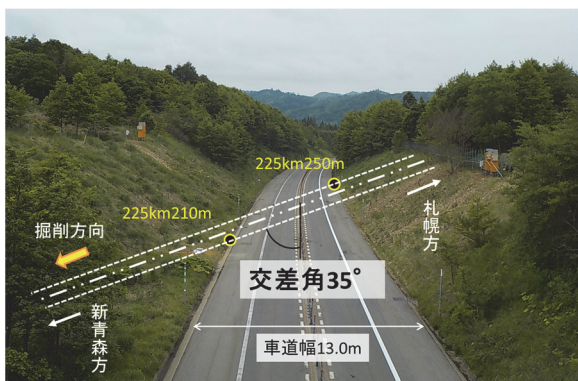
図-4 高速道路交差部の現地状況

図-4に高速道路交差部の現地状況写真を示す。高速道路は表層に分布するTr2層を切土することで構築しており、車道幅は13mである。高速道路と国縫トンネルの交差角度は高速道路方向に対して約35°と浅く、交差延長は225km160m～同270mの110m区間である。

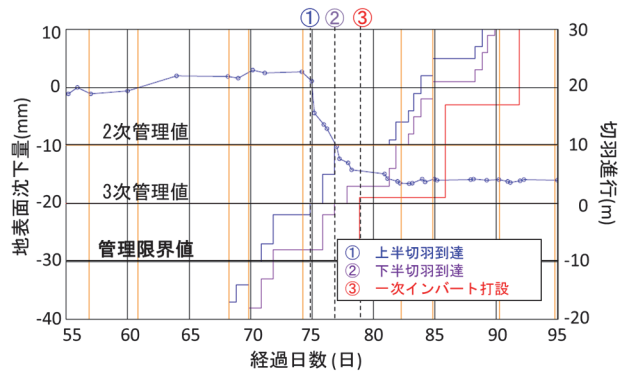
図-10 地表面沈下量 (225km530m)

図-10から図-12にトライアル施工区間における地表面沈下量、トンネル坑内の沈下量（天端沈下量，SL部沈下量），水平内空変位量の時系列変化の代表として，225km530mの結果を示す。

図-10 について，横軸を計測開始からの経過日数とし，プロット付き折れ線が変位量，グラフ下方から伸びる折れ線は紺が上半切羽，紫が下半切羽，赤が一次インバートの進行であり，右の縦軸「切羽進行」のゼロを通過したとき「当該キロ程を切羽が通過した」または「一次インバートの施工が完了した」ことを示し，縦の黒破線で示している。

地表面沈下は，切羽到達前に地表面が隆起する傾向が見られた。小土被りであるため AGF の注入圧により地表が押し上げられたものと考えられ，高速道路交差部施工時は地表面隆起を低減する対策を採用するべきであると考えた。図-11 より，上半切羽通過後のトンネル坑内の沈下が顕著である傾向があることがわかる。225km530m において沈下の収束値は 16mm であるが，先述の地表面隆起も含めると 2次管理値の 20mm に近い変位が生じていることとなる。従って，交差部施工に当たっては上半切羽通過後の変位を抑制する対策も併用することで収束値を低減させる必要があると考えた。

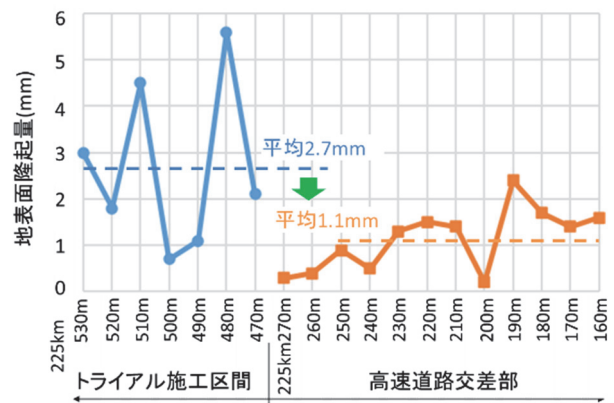
図-22 地表面隆起量の比較

図-22、23に地表面隆起量に関するトライアル施工区間の施工結果との比較を示す。トライアル施工区間ではキロ程毎の結果にばらつきが認められるが、トライアル施工区間に比べて高速道路交差部では地表面隆起量が低

減された。この結果からも AGF 打設長の短縮による地山改良効果を確認することができた。

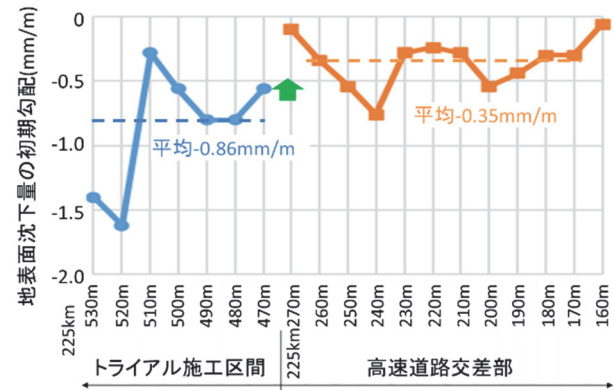
図-23 地表面沈下量の初期勾配の比較

図-23 に地表面沈下の初期勾配の比較を示す。ここでもトライアル施工区間と同様、各キロ程において上半が切羽の 5m 手前に到達した時と切羽が 5m 進んだ時の変位速度を初期勾配として整理した。いずれもばらつきがあるものの、平均値で評価するとトライアル施工区間に比べて高速道路交差部の方が初期勾配が小さくなっており、これは、鋼製支保工のランクアップの他、AGF による地山改良効果により掘削前後の地山の緩みを抑制したことによるものと考えられる。
