# 土木關係事故の地質學的檢討

(専ら自然現象に就いて)

北海道大學教授 工學博士 福 富 忠 男

## 眞動別發電所導水路隧道内事故の眞相

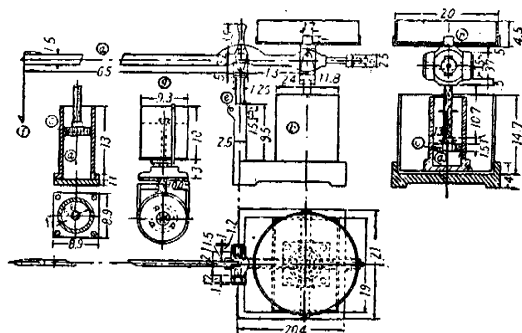
福富創案「吸水膨脹試験器」

圖中 (a) 砲金製圓筒内に詰めた供試體、(b) 水槽、(c) 唧子、(d) 腕杆、(e) 支點柱、(f) 自記ペン、(g) 自記時計、(h) 荷重皿。尚 (a) の下底に薄い金網とフイルタペーパーを挟んで無壓靜水を浸入させる。

筆者はこれも水が影響する問題と考え、その研究に没頭することを決心し、現場の儘の状態を北大工學部研究室内に移そうとして、隧道と等條件の小暗室を造つた。温度湿度は勿論、資料は1立方尺程銼詰にして目張り、數個を急行で送つて調査した。そして約3年間に亘つて實驗的研究を行つたのである。當初は簡単に思つて始めたが、その膨脹力の強大なため装置は次々に破壊され、失敗を重ねた。遂に豫備實驗に成功し、續いて測定器具を創案し得て時間は長くかつたけれど、種々の事實を知ることができた。夫等は前記の通り發表したのであつたが余り今でも世に紹介されていないようで遺憾に堪えない。
