## 繰返応力を受ける欠陥突合せ溶接部の破壊進展解析

北見工大 正員 山崎 智之  
北見工大 正員 大島 俊之  
㈱構造技研 曳地 正和

Fracture Propagation Analysis of Notched Butt Joint under Cyclic Loading

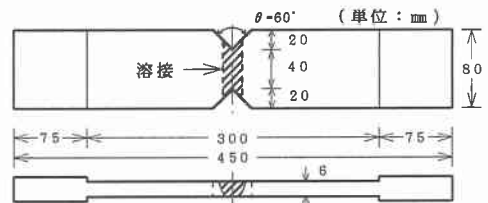
供試体は一般構造用鋼材 SS400（同種実測、降伏強さ $3400\text{kgf/cm}^2$ 、引張強さ $4500\text{kgf/cm}^2$ ）を使用し、供試体形状は図1の様に長さ300mm、幅80mm、厚さ6mmで、長さ方向中央部に溶接を施し、両側端面にV型切欠き（角度 $60^\circ$ 、深さ20mm）を設けたものとした。また、溶接内部に欠陥が含まれるようにするため、溶接は三層に分けて行い、二層目の溶接時にアーク溶接の電圧を下げてブローホール状の欠陥が入るようにした。

図1 突合せ溶接を行った供試体

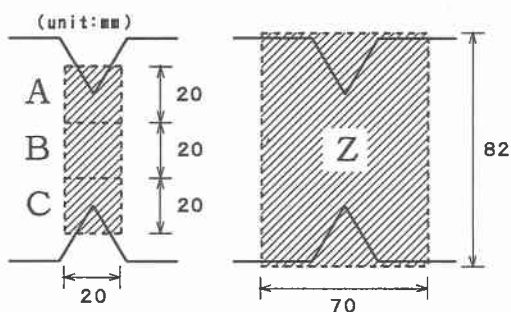
図2 探傷範囲

探傷範囲は図2の様にA、B、C、Zの斜線を引いた4種類の範囲とした。

- A : 供試体中心より20mm上方を中心とした縦横20×20mm, 走査ピッチ0.05mm
- B : 供試体中心を中心とした縦横20×20mm, 走査ピッチ0.05mm
- C : 供試体中心より20mm下方を中心とした縦横20×20mm, 走査ピッチ0.05mm
- Z : 供試体中心を中心とした縦横82×70mm, 走査ピッチ0.2mm

A、B、Cは狭い範囲を精度良く探傷したもので、Zは応力集中部及び切欠きを含む広い範囲を探傷したものである。

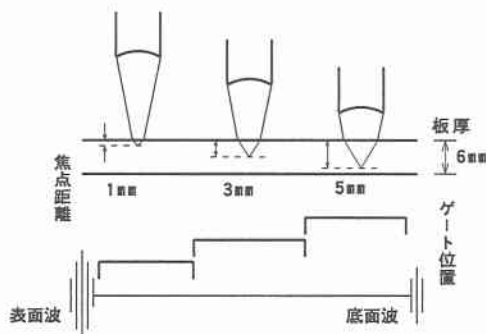
図3 焦点距離とゲート位置

探傷画像は供試体の表面エコー、底面エコー及び欠陥の界面エコーによる画像を得た。特に、界面エコーによる画像は界面の位置と焦点距離が異なることにより界面エコー強度も異なるため、焦点距離の異なる3種類の探傷画像を得た。焦点距離の分類は供試体の厚さ（6mm）を三等分してそれぞれの中央に焦点を合わせ、焦点距離の深さは供試体表面より1mm、3mm、5mmとし、エコー選択幅（ゲート）も厚さの三等分とした（図3）。

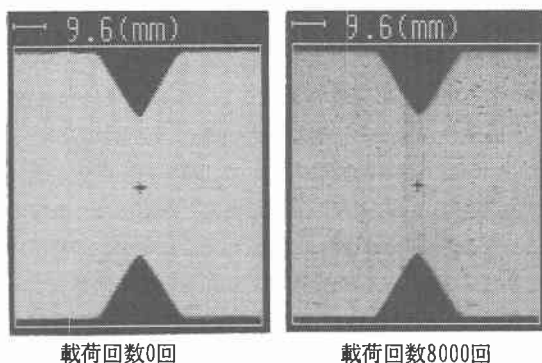
### ①表面エコーによる画像（図4 探傷範囲Z）

中心の+字印は探傷範囲を固定するためにつけたものである。繰返し载荷回数の増加に伴い、探傷範囲全体に極小な黒点が現れ徐々に黒点が鮮明になってきている。また、切欠き先端を結ぶ溶接部分と思われる箇所が現れてきている。しかし、切欠き先端の形状には全く変化はない。

黒点や溶接線の明瞭化は繰返し载荷の影響ではなく、探傷試験は水浸法で行っており鋼材中に存在する inclusion（介在物）や溶接材と母材表面

図4 表面エコーの画像（探傷範囲Z）

の腐食の違いにより明瞭化したものと考えられる。これらは、ある程度肉眼でも確認できる。

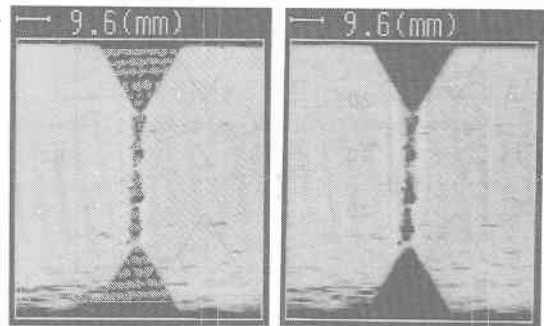
#### ②底面エコーによる画像（図5 探傷範囲Z）

切欠き先端を結ぶ溶接部分に黒い影が現れており、これらは溶接内部の欠陥により超音波が屈折しエコーが無い部分である。しかし、欠陥の形状はこの様に帯状に連なったものではなく、個々のものは球状に近いものでありその数が多いため影が重なり帯状につながった様に現れている。

繰返し载荷回数の増加に伴う変化は見られず、载荷回数1000回と8000回を比較しても欠陥形状の変化はあまり見られない。

図5 底面エコーの画像（探傷範囲Z）

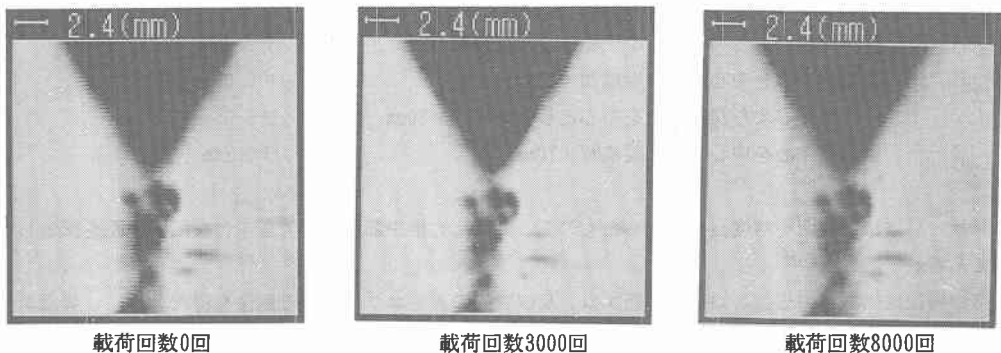
#### ③底面エコーによる画像（図6 探傷範囲A）

図6は底面エコーにおける詳細画像で、繰返し载荷数0回、3000回、8000回目の探傷画像である。0回と8000回の画像は全体的に3000回目より暗く、欠陥部分の影もわずかに広がっている様に見られる。しかし、他の回数と比較すると個々の画像における画像全体の濃淡や欠陥の影の広さは多少異なるが、载荷回数の増加に伴う統一的な変化はみられない。これは探傷範囲B、Cにおいても同様である。

図6 底面エコーの画像（探傷範囲A）

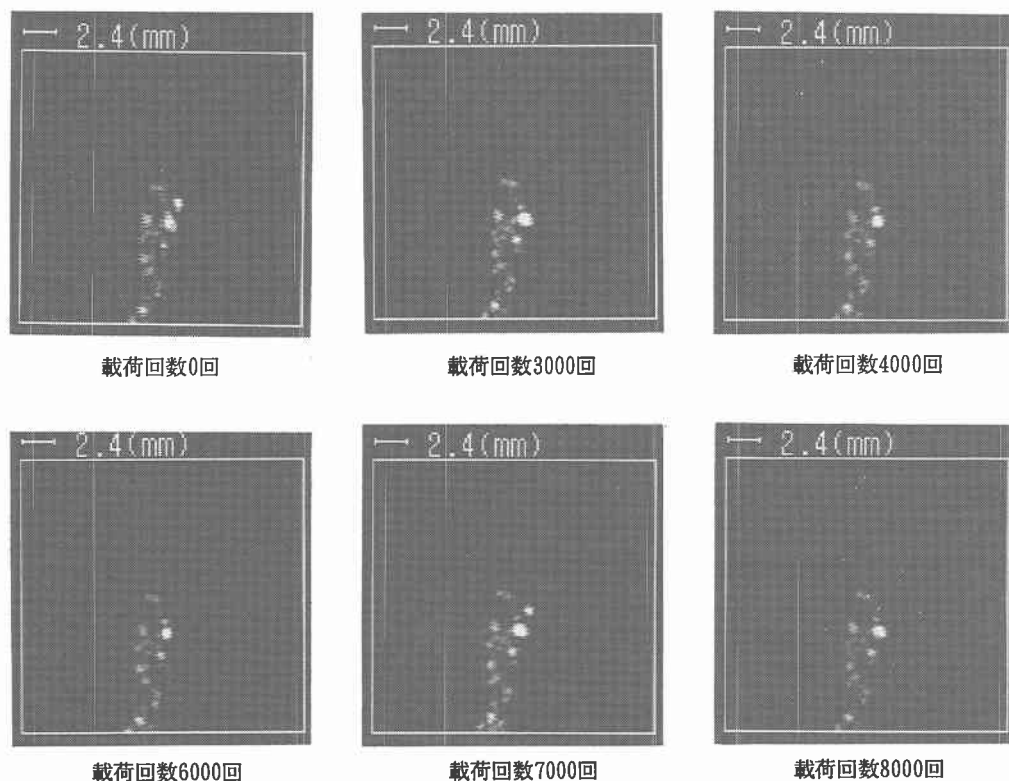
#### ④界面エコーによる画像（図7 探傷範囲A 焦点距離3mm）

画像の中心ラインに見られるほぼ円形の輝点の集まりが溶接欠陥の平面位置や形状を現している。

焦点距離3mmの画像において左から25mm下から16mmの一番大きな輝点に着目すると载荷前（载荷0回目）では画像は全体的なブレにより他の輝点と重なって変形して見える。4000回目と6000回目では少し小さくなっている。その他の回数ではほぼ同じ大きさ、形状をしている。また、载荷0回目と载荷7000回目の画像で左から26mm下から20mmの位置に小さい輝点が見られるが、その他の画像には現れていない。他の小さく、薄い輝点についても個々の回数において比較すると多少の違いは見られる。

焦点距離1mmの画像の場合ほとんど輝点はなく欠陥の界面が無いことが判る。また、焦点距離5mmの画像には中心から外れた横長の輝点が見られるが、これは材料底面付近に存在する深いinclusionからの反射と考えられる。また、探傷範囲B、Cにおいても同様な傾向である。

界面エコー画像全体から考察すると欠陥個々の平面位置や形状をある程度あらわしており、欠陥の位置する深さは鋼材表面から3~5mmの付近に多く分布していることがわかる（焦点距離や超音波の反射位置から）。また、载荷回数の違いによりわずかな変化が見られるが、繰返し载荷数の増加による統一的な変化は見ら

れず、欠陥同士の結合も確認は出来なかった。これらのことから欠陥個々のわずかな変化が繰り返し載荷によるものか、実験装置の設定上（焦点位置及びゲートの設定、探傷に使用した水の違いによる画像濃淡の）の誤差によるものかは明確に判断できない。

図7 界面エコーによる画像（探傷範囲A 焦点距離3mm）

載荷回数8000回までの画像データからは大きな変化は見られず、界面エコー画像において欠陥のわずかな変化が見られる程度で、繰返し載荷の影響が明瞭には見られなかった。これは繰返し載荷回数が8000回では少なかったことや荷重振幅が1～5tfと振幅が小さすぎたため大きな塑性変形が起きなかったこと、また超音波探傷試験の設定誤差により判別が困難であったことが上げられ、今後の課題である。
