## II-25 河道内植生の履歴に関する考察

開発土木研究所河川研究室 正員 船木 淳悟

A study on Traces of Flood on Vegetation  
by Jungo FUNAKI

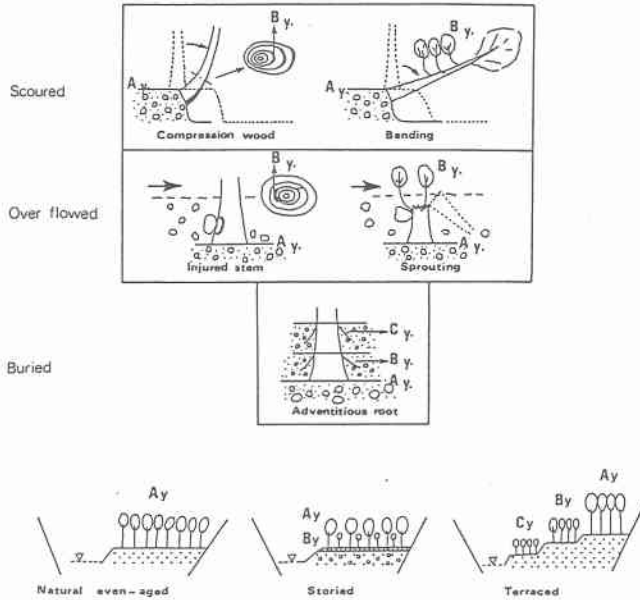
図-1 樹木の痕跡イメージ (新谷, 1972)

- 1) 天然性同齢林分～洪水によって新たな堆積地が形成されたり、あるいは洗掘によってそれまでの地味が剥き取られることによって生じた裸地に、一斉に樹木が侵入することによって形成された樹木群。
- 2) 不定根～樹木が生長している段階で新たな堆積があったときに、新しい堆積面直下に形成される根。
- 3) 傾斜～流水の外力や堆積地の洗掘によって傾斜し、次のような痕跡が残る。
  - ①アテ：傾斜した樹木が成長の過程で起きあがろうとすることによって、年輪に残された変色部分。
  - ②上伸枝：傾いた樹幹から上方に伸びる新しい枝。
- 4) 萌芽～折れた樹幹から新たに伸張した枝。

- ①枝折れ
- ②幹割れ・巻き込み
