石狩川の河岸および樹木の調査

北海道大学工学部 学生員 松田 敦史
 北海道大学工学部 学生員 三宅 洋
 北海道大学工学部 フェロー会員 黒木 幹男
 北海道大学工学部 フェロー会員 板倉 忠興

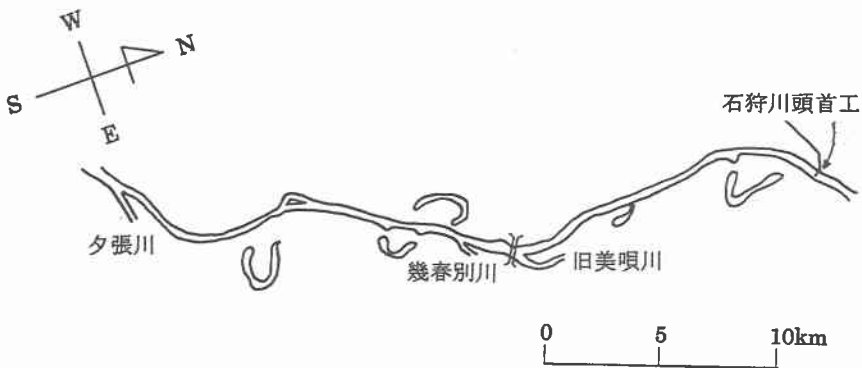
図1. 石狩川調査区間地形図

調査は昨年(1997年)10月から11月にかけて、石狩川の夕張川合流点付近(右岸30.5kp、左岸33.5kp)から石狩川頭首工(55.5kp)までの兩岸を、護岸台帳をもとに判別した低水護岸施工部を中心に踏査した。(図1)踏査した個所では、現在の護岸の有無、破損状態の確認、河岸のスケッチ、写真撮影を行った。また、踏査地に生えている樹木(ヤナギ)に関しては、その周囲の林を代表していると思われる樹木を数本選び、スタッフを用いて樹高を、巻尺を用いて胸高幹周を測定し、その幹を切断して年齢を測定した。また、その中の一部の樹木において、下枝高(最下端の枝の高さ)、下葉高(最下端の葉の付き始める高さ)、葉張りの大きさ、葉張りが最大となる高さをスタッフを用いて測定した。
