## 耐候性鋼材に対する景観評価に関する一検討

*A study on the evaluation for the landscape of atmospheric-corrosion resistant steel*

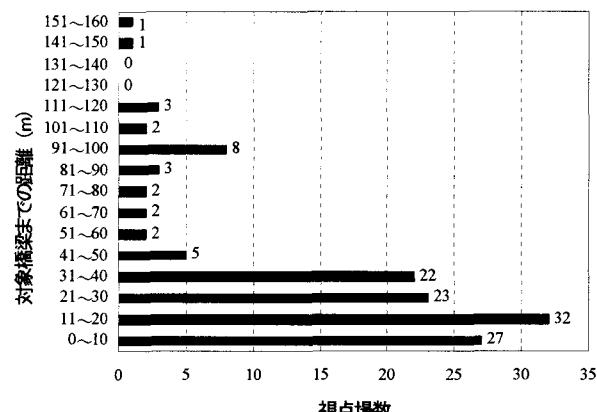
自由撮影調査は60人の被験者により合計133枚の対象橋梁を含む写真が撮影された。図-1に橋軸から写真が撮影された視点場までの距離と視点場数の関係を示す。

図-1 対象橋梁までの距離と視点場数の関係

図より、対象橋梁までの距離が40m以下の写真が全体の78%を占めており、100mを超えた距離の写真はほとんど見られなかった。この理由として、対象橋梁が周囲の河川敷公園の地盤線と較べて比較的低い位置に架設されており、上部から突出する構造物も道路照明灯しかないため、遠景からでは目立たないこと、さらに橋梁周辺の樹木によって視線を遮られているためと思われる。

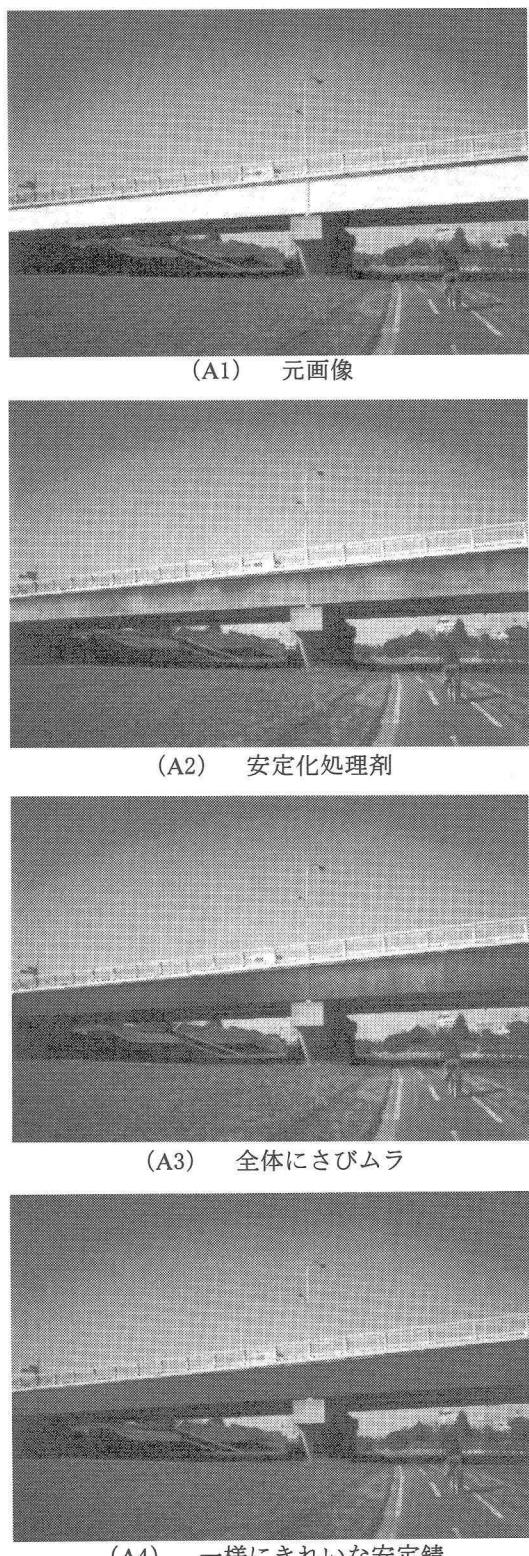
図-2 調査対象画像

図-2 (A2)、(A3) 及び (A4) にそれぞれ、図-2 (A1) の写真を、都市部では安定化処理剤を併用する場合があるため、安定化処理剤によって多少光沢がある橋梁 (A2)、さびムラが全面に発生している橋梁 (A3)、そして一様にきれいな安定錆が生成している橋梁 (A4) の色調で加工した景観 CG を示す。

また、耐候性鋼材のさびムラ等が景観上問題視されるのが近景からの眺望であると考えられることから、景観CGを作成するための元画像として、図-2(A1)を今回撮影された写真の中から代表的な例として選定した。

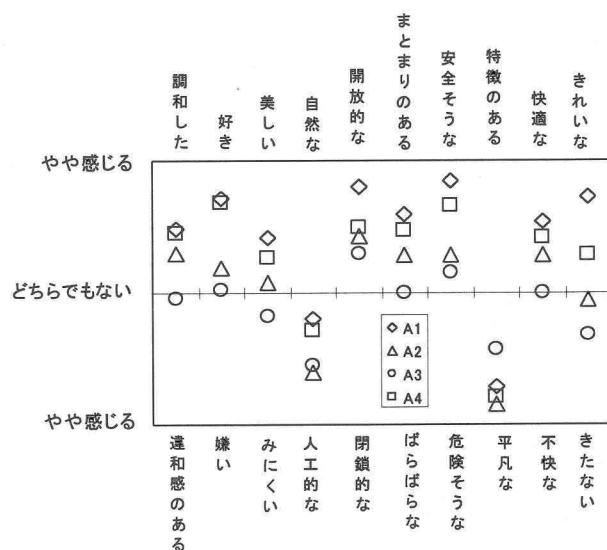
図-3は図-2の(A1)～(A4)を被験者に提示し、その感性評価をアンケート用紙に記入してもらった52人の単純平均の結果である。

図-3 アンケート調査結果

図から、現況の写真が最も評価が高く、次いで一様に安定錆が生成している場合の評価が高かった。さびムラが発生している場合の評価が最も低い評価となった。
