電柱衝突事故の対策に関する研究

Study on countermeasures for utility pole accidents

北海道開発土木研究所 正員 ○平澤 匡介 (Masayuki Hirasawa)

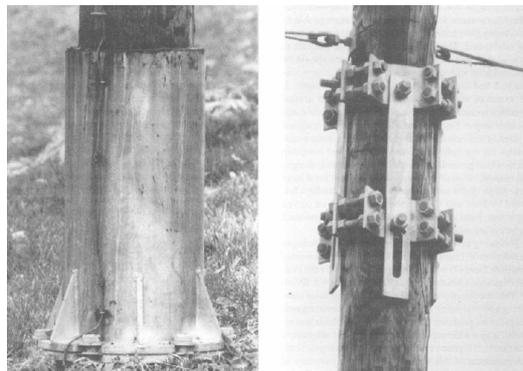
図-1 米国におけるブレイクアウェイ電柱²⁾

最初の3つの対策と異なり、ブレイクアウェイ設計を使用することは、事故の頻度を減らすよりも事故の重大度を低減することを目的にしている。ブレイクアウェイ設計は、車両が衝突した時に、基礎と支柱がスリップして分離する構造である。図-1は、米国におけるブレイクアウェイ電柱である。この電柱は、事故の起きやすい箇所に設置されているが、移設できない場

合で採用されている。ただし日本の電柱は、ほとんどがコンクリート柱であり、ブレイクアウェイ設計は難しい。

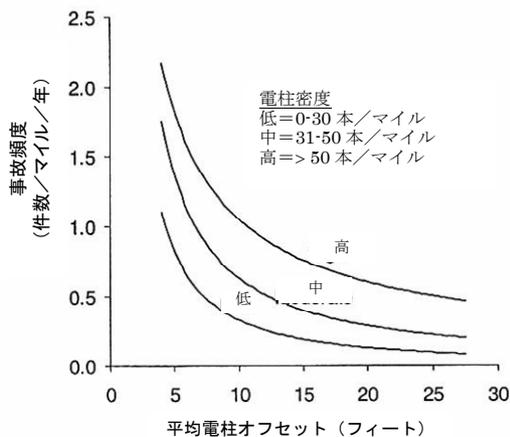
図-2 3種類の密度における電柱衝突事故の頻度と電柱オフセットの関係³⁾

Zeegerら³⁾は、電柱事故対策の効果について、3種類の密度における電柱衝突事故の頻度と電柱オフセットの関係を報告した(図-2)。この図から、電柱の数(電柱密度)の削減による衝突事故件数の低減率を推定することができる。

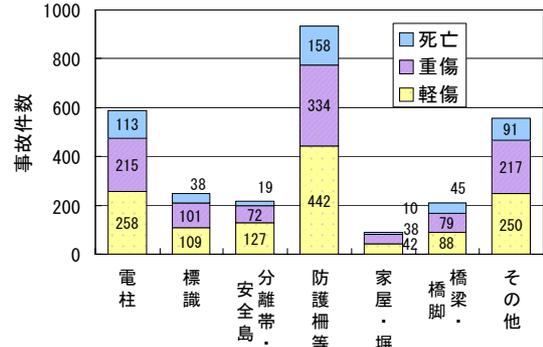
図-3 北海道の国道における工作物別の工作物衝突事故件数 (H1年～H13年)

交通事故分析システムを使用し、平成元年～13年の北海道の国道における電柱衝突事故を分析した。図-3は、工作物別の工作物衝突事故件数を示す。事故件数、死亡事故件数共に、防護柵等・電柱等・その他の順に多い。電柱衝突事故は、約2割が死亡事故である。

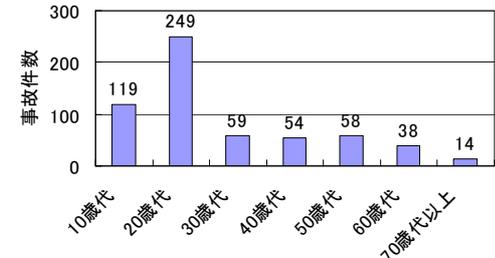
図-6 第1当事者の年代別の電柱衝突事故件数

図-4は、沿道環境別の電柱衝突事故件数の割合を示す。市街地は、人口集中地区とその他地区を併せると63.2%を占める。図-5は、道路形状別の電柱衝突事故件数の割合を示す。単路が75.7%を占める。図-6は、第1当事者の年代を示す。最も多いのが20歳代で、次に10歳代が多い。図-7は、時間帯別の電柱衝突事故件数を示す。23時台から4時台までの深夜から早朝にかけて発生件数が多く、交通量が少ない時間帯で多く発生している。これらより、市街地における若年層による深夜から早朝にかけて多く発生していると推察される。

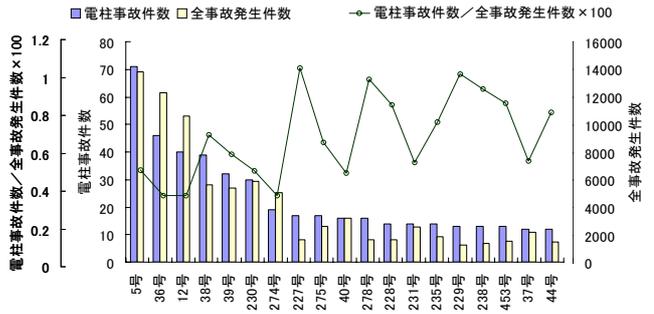
図-8 路線別の全事故件数と電柱衝突事故件数

図-8は、路線別電柱衝突事故件数の上位19路線において、電柱事故件数と全事故件数を示す。電柱衝突事故件数が多いのは、順に5号、36号、12号の交通量が多い路線であった。それに比べ電柱衝突全事故件数が全事故件数に占める割合が高いのは、順に227号(函館～江差)、229号(小樽～江差)、278号(函館～森)の道南地域で、路線の大部分が2車線道路の非市街地の路線であった。

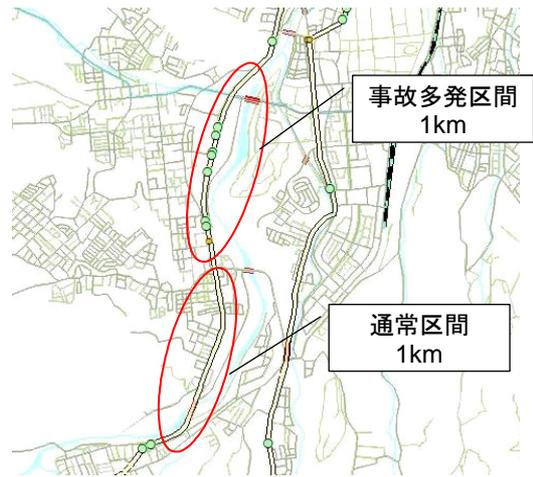
図-9 電柱衝突事故多発区間（一般国道230号）
（○印：電柱衝突事故発生箇所）

交通事故分析システムにより電柱衝突事故の多発区間の調査を行った。多発区間の一つである一般国道230号川沿の区間(図-9)を抽出し、隣接して電柱衝突事故が発生していない通常区間と比較するため、現地調査を実施した。調査区間長は、1kmとし、調査項目は、

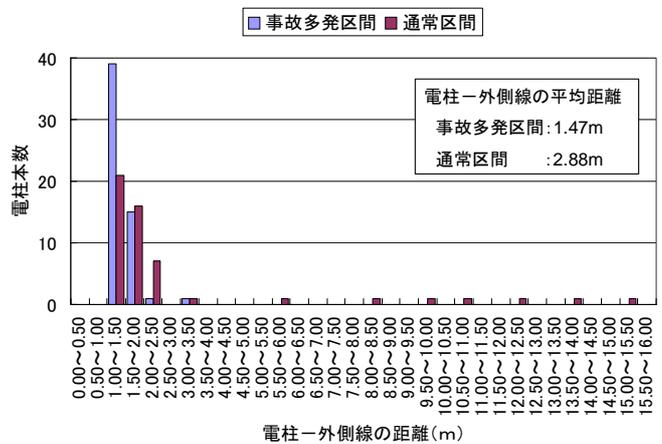
図-10 電柱衝突事故多発区間と通常区間の電柱-外側線の距離の頻度分布（一般国道230号）

電柱と外側線の距離を計測した。図-10は、その頻度分布である。電柱衝突事故多発区間における電柱の設置位置は、走行車線に近いものが多く、大半は、1.0m~1.5mの距離に設置されていた。電柱衝突多発区間の電柱と外側線の平均距離は、1.47mで、通常区間の平均距離は、2.88mであった。多発区間の方が、外側線から平均値で約1.4m近くに設置されている結果となった。

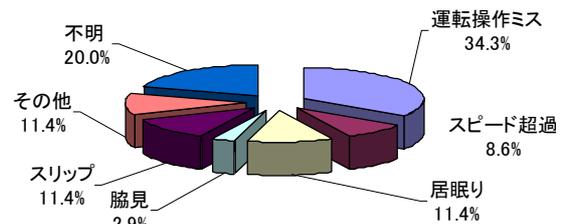
図-11 抽出データによる事故原因の割合

抽出データを分析した結果、交通事故分析システムでは得られなかった事故原因の集計結果を得た（図-11）。その結果運転操作ミスが最も多く、次に居眠りが多かった。

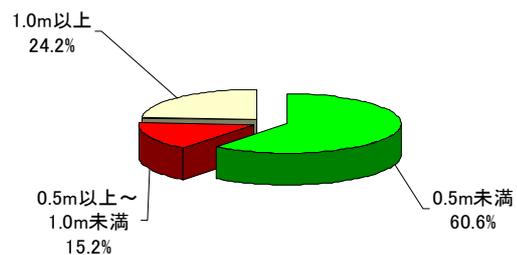
図-12 オフセット距離（縁石からの電柱設置位置）

また抽出データにより事故電柱を特定し、現地の調査を行った。調査項目の一つにオフセット距離（縁石からの離れ）を調査した（図-12）。その結果半数以上が、0.5m未満であり、車線に近接して設置されていた。

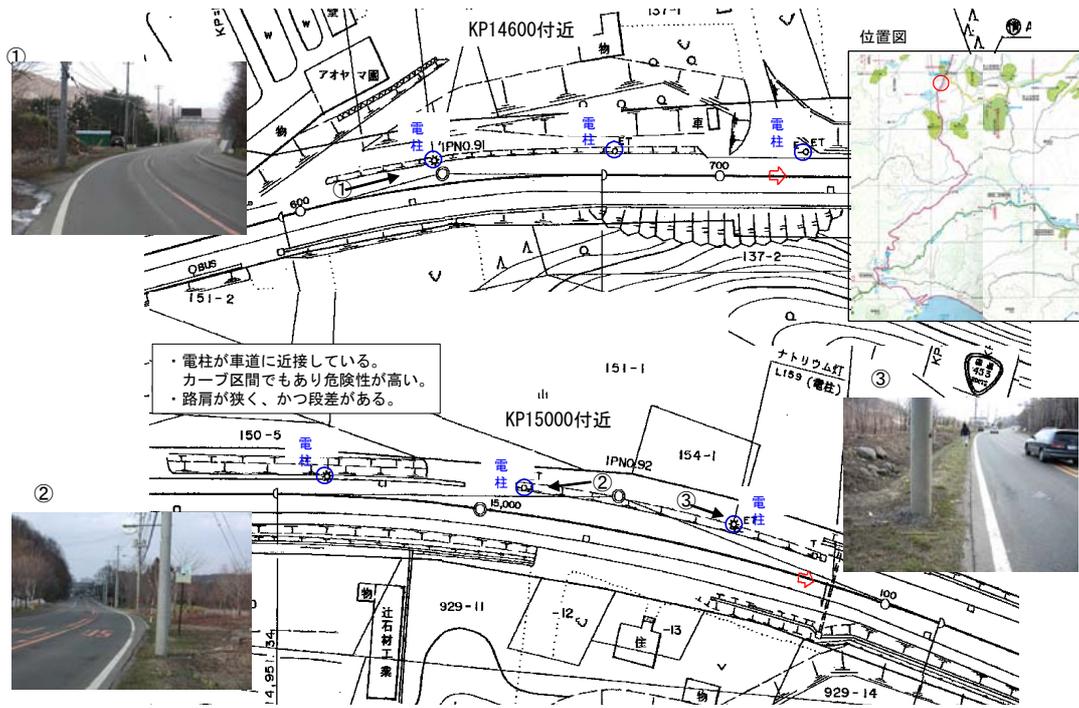
図-13 一般国道453号における電柱衝突事故リスクの高い箇所

電柱衝突事故の調査より、電柱が車線に近い設置位置の区間は、衝突事故のリスクが高いことが明らかになった。そこで、一般国道453号において電柱設置位置の安全性の監査を実施したところ、路肩が狭く、かつカーブ区間で電柱が車道に近接している箇所がいくつか見られた。特に図-13に示す設置位置の電柱は、走行車両がカーブで逸脱しやすいため、電柱衝突事故リスクが高いと推察される。

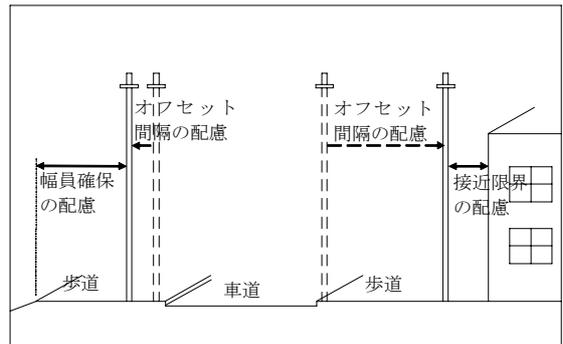
図-14 横方向電柱オフセットの拡大

- ・ 電柱間隔の拡大
- ・ 多目的活用による電柱密度の減少
- ・ 横方向のオフセット間隔の拡大 (図-14)
- ・ 防護柵・クッション材の設置または周辺に防護柵が存在する時、可能な場合は、防護柵の背面側に設置 (図-15)

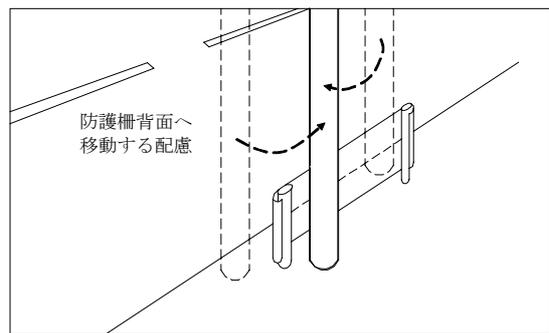
図-15 防護柵の設置または背面への移設
