高靱性セメント複合材料で上面増厚した鋼床版の水中輪荷重走行試験

Wheel running test in water of ECC overlay reinforcement method on steel deck plate

(独) 北海道開発土木研究所	○正員	三田村 浩 (Hiroshi Mitamura)
(独) 北海道開発土木研究所	正員	今野 久志 (Hisashi Konno)
鹿島技術研究所	正員	福田 一郎 (Ichiro Fukuda)
(株) ドーコン	正員	加藤 静雄 (Shizuo Kato)
大阪大学大学院	フェロー	松井 繁之 (Shigeyuki Matsui)

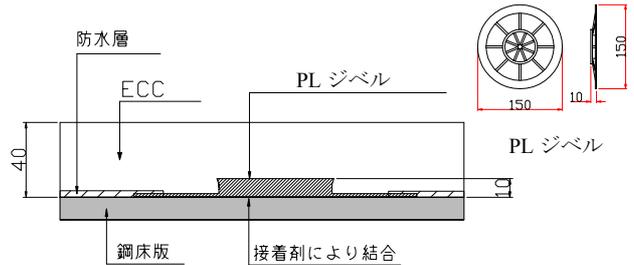
図-1 補強工法の概要図

近年、既設鋼床版の疲労損傷事例が増加しており、その対策工法として、優れた引張性能を有する高靱性繊維補強セメント複合材料 (Engineered Cementitious Composite ; ECC) を鋼床版の上面増厚材料とし、ずれ止めに FRP 製のプレート型ジベル (以下、PL ジベル) を用いる上面増厚補強工法を考案した¹⁾。図-1 に本工法の概要図を示す。ECC は、繊維の架橋効果により引張力を負担できる材料であり、輪荷重により発生する局所的な引張力や、ECC 自体の乾燥収縮および鋼床版と ECC との温度差により発生する温度応力に対しても、ひび割れ幅抑制効果と合成鋼床版としての補強効果が期待できるため、鋼床版のひずみ (応力) を低減し、疲労耐久性の向上が期待できる。

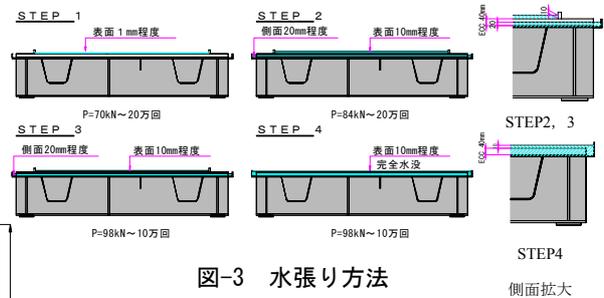
図-3 水張り方法

表-1 試験要領

実験段階	荷重 (kN)	回数 (回)	水張り方法	
			上面	側面
STEP1	70	20 万	1mm	—
STEP2	84	20 万	10mm	ECC 下面
STEP3	98	10 万		から 20mm
STEP4	98	10 万	10mm	全面

試験体の形状・寸法および荷重概要を図-2 に示す。試験要領を表-1 に示す。試験体は、北海道江別市に暴露された試験体からの切り出しで、試験開始時は、1 年半程度の材齢が経過している。横リブ支間 3m、橋軸直角方向 2.2m、鋼床板厚さ 12mm、ECC 厚さ 40mm である。防水層の膜厚は 2mm である。試験体の周囲は、実験段階 STEP 2 以降で側面に水を溜めるため、L 型の鋼材を溶接した。走行ラインは橋軸直角方向中央とし、走行ラインの ECC 表面は、不陸調整のためにエポキシ樹脂で被覆した。荷重の設定は、既往の実験¹⁾を参考に 70kN を基本として段階的に引き上げた。水張りの方法を図-3 に示す。STEP1 は ECC 表面に常に水がある状態、STEP2 および 3 は既往の RC 床版における水張輪荷重走行試験レベル、STEP4 は対象区間が水没した状態で、ECC 内部に圧力が生じる状態を想定して設定した。

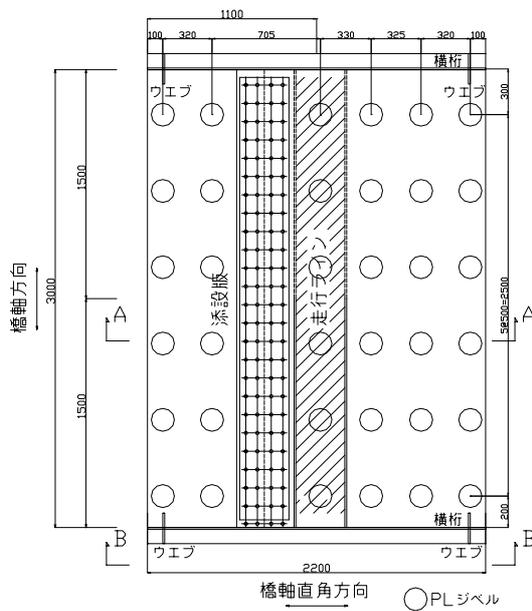
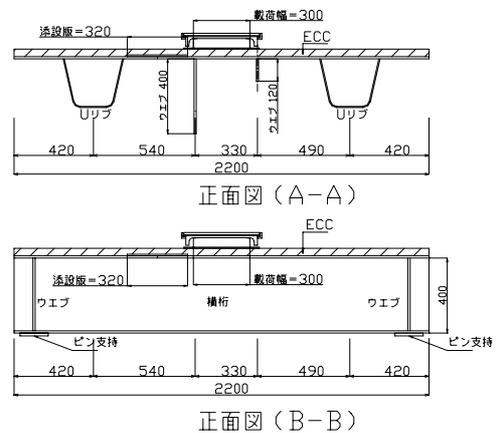
図-2 試験体形状・寸法

平面図

正面図 (A-A)

正面図 (B-B)

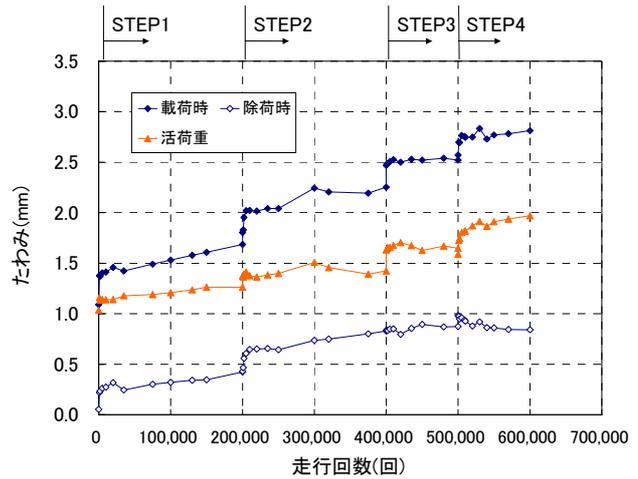
図-4 走行回数とたわみの関係（荷重ライン）

図-4 および図-5 に支間中央での鋼床版たわみおよび鋼床版ひずみ（橋軸直角方向）の経時変化を示す。図-6 に実験終了時の ECC 表面のひび割れ状況を、写真-1 に STEP4 における水の噴出し状況を示す。

図-4 および図-5 から、STEP3 までは、たわみ、ひずみのいずれも概ね安定していた。STEP1 の初期荷重で図-6 に示す位置でひび割れが発生したが、ひび割れ幅は 0.04mm 程度であり、その後も STEP3 までは、ひび割れ幅の大きな変化は認められなかった。これらのことから、ECC 表面および下面に流水がある状態でも、本工法の疲労耐久性は大きく低下しないと思われる。これは、ECC が粗骨材を使用せず、また、細骨材の粒径も小さいために、一般的なコンクリートで生じる摺磨きの影響が小さいことが一因であると思われる。

これに対して、STEP4 からは、鋼床版たわみおよび鋼床版ひずみのいずれも急速に増加した。また、この時点では、ECC 表面から水の噴出しが数箇所認められた。実験終了後に走行ライン下の樹脂を剥がして ECC 表面を観察したところ、既往の実験¹⁾とは大きく異なり、ECC の一部で割れている状態が確認された。これらのことから、ECC 表面および側面を水で覆い、かつ支圧応力の大きい荷重ラインの ECC 上面を樹脂で被覆したため、輪荷重荷重の際に ECC 内部の間隙水圧が上昇した可能性があると思われる。
