# 積雪寒冷地における鋼橋の洗浄に関する研究

## A Study on Washing of Steel Bridges in Snowy-Cold Region

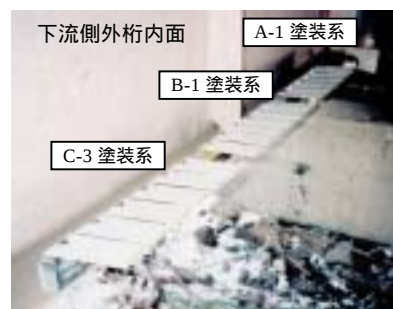
図-2 供試体設置状況（宿内橋：2002 年 11 月撮影）

- ・材 質：JIS G 3101 に規定する SS400 材
- ・塗装色：白色（日塗工色見本；P1-1036）
- ・寸 法：70×2.3×150mm

暴露場所に、大浜中橋（沿岸地域）と宿内橋（田園地域）を選定した（表-1）。大浜中橋は海岸線からの距離が約 200m であり、海風を遮る障害物などがなく、過去にその飛来性状と付着性状の相関を調査した経緯がある<sup>3)</sup>。一方、宿内橋は田園地帯の丘陵部に位置しており、海岸線からの距離が約 3km であることから、海塩粒子の飛来が乏しく、凍結防止剤の影響が把握できると考えた。なお、供試体は紫外線や風雨などの影響を除くため、外主桁内側の下フランジ上に治具を介して設置した（図-2）。
