監視カメラによる河川流下流木監視調査

Observation on flowing driftwood in the river using remote controlled camera

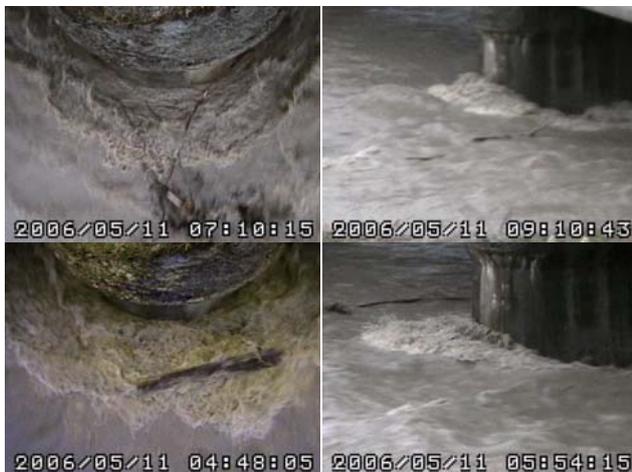
図-11 平成18年5月11日出水時の流下流木画像

左：橋上カメラ， 右：右岸カメラ

水位およびH-Q式から求めた流量と流木の流下流木数についての関係を時系列変化図として示したものが図-7および図-8である。また、それぞれの出水において水位ピークの前後に分けて流量および水位と流木本数との関係を見たものが図-9および図-10である。出水の規模は異なるが、水位ピーク前に流木数も増大している傾向が伺える。また、流木の流下位置は右岸カメラの映像から橋脚方向と右岸方向が卓越している。橋脚に衝突した流木は大部分が左右に分かれて流れ、水中へ潜り込みなどについては確認できていない状況である。なお、これらの出水で撮影された映像から抽出した流下流木画像を図-11および図-12に示すが、種々の大きさの流木が流下している状況が観察された。

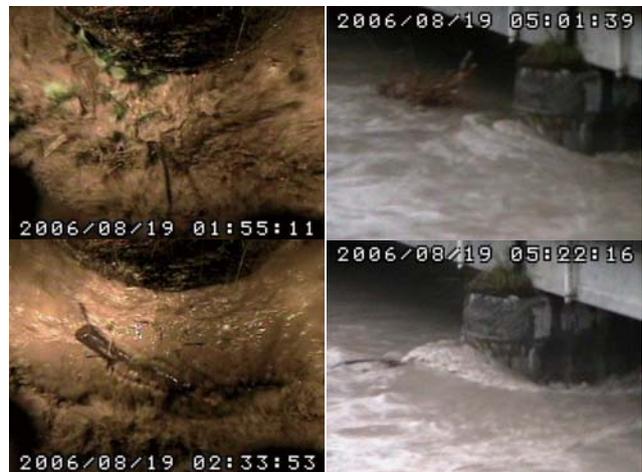
図-12 平成18年8月19日出水時の流下流木画像

左：橋上カメラ， 右：右岸カメラ

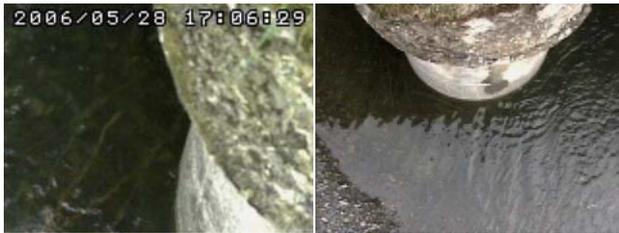
図-13 平成18年融雪出水後の橋脚周辺の沈木

左は右の拡大写真

橋脚への流木の集積について、平成18年の観測では図-13の橋上カメラの画像に示すように、融雪期出後の5月末に水位が低下し河川水が清明になった段階で橋脚周辺の深掘れ部に沈木の集積が確認された。

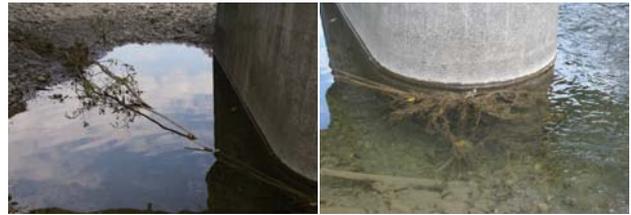
図-14 平成18年8月出水時後の流木集積状況

左：橋脚左岸側， 右：橋脚上流側

また、8月19日の大出水後には橋脚を挟む形で根部を上流に向けた幹径4cm、樹高7mのヤナギの流木(図-14)の集積があったが、10月中旬の出水によって流亡した。図-15には8月19日11時41分ごろの流木集積過程を2台のカメラのコマ送り画像で示した。11時41分25秒に根が左岸側に向いた状態で橋脚に衝突した流木は水流に押されて徐々に湾曲し、この状態で橋脚に留まり、同日の12時01分に流亡した。
