# AEヘルスマonitoringシステムの構築に関する一考察

Consideration on Establishment of AE Health Monitoring System for Steel Infrastructures

北海道大学大学院工学研究科 ○学生員 葛西祐介 (Yusuke Kasai)  
株式会社エーティック 正員 小幡卓司 (Takashi Obata)

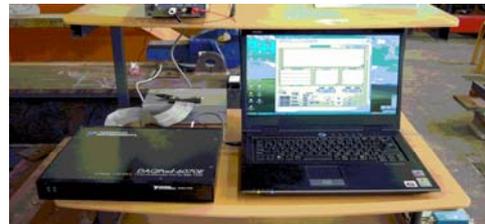
写真-1 AEモニタリングシステム

具体的には4基のAEセンサーと、写真-1に示すよう

な、センサーから入力されたデジタル信号を PC に取り込むための DAQ パッドとノート PC からなるものである。写真-2 にセンサーとその設置状況を示す。AE データの測定に関しては、サンプリング周波数 300kHz、データ点数 32768 個でモニタリングを行う。供試体表面に設置したセンサーから入力された AE データは、専用アンプ(増幅器)を経由して、40dB、すなわち振幅増幅比 100 倍として、DAQ パッドを介して PC 側のデータ測定用プログラム (Labview) によって記録される。

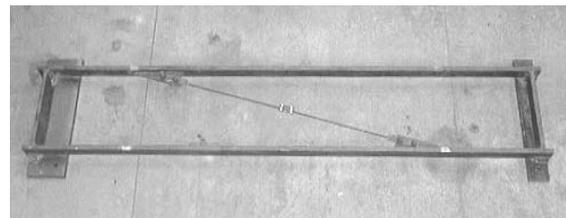
写真-3 鋼製供試体1

部 材	$l \times h \times b$ (mm)
主桁, 端横桁	平鋼 2500×65×22
	平鋼 400×65×22
横構 (斜材)	平鋼 1120×21×4
ガセットプレート	平鋼 263×9×69

本研究の実験供試体は、写真-3 と写真-4 に示すように橋梁構造物の横構と主桁 1 パネル分を模した部分模型(以下、供試体 1 とする)と、主桁、横桁、横構からなる橋梁全体を模した模型(以下、供試体 2 とする)の 2 種類である。表-1,2 にそれぞれの供試体の諸元を示す。なお、

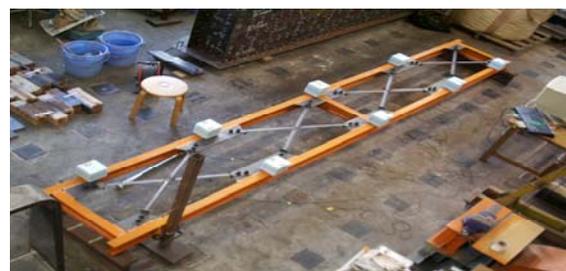
写真-4 鋼製供試体2

部 材	$l \times h \times b$ (mm)
主桁, 横桁	H鋼 4800×125×60
	H鋼 600×125×60
横構 (斜材)	山形鋼 1200×50×50

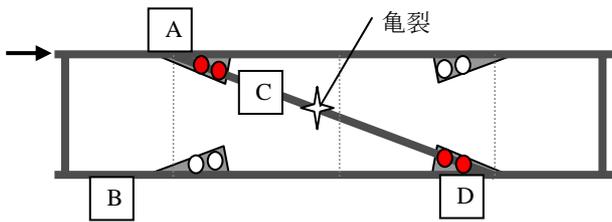
図-1 供試体 1 概略図とセンサー配置

仮想的な損傷状態は斜材に深さ 3 段階の亀裂を発生させることで表現することとし、供試体 1 では亀裂 00mm、10mm と 20mm、供試体 2 では亀裂 00mm、25mm と 50mm の各 3 ケースの損傷状態とした。

実験方法に関しては、図-1、2 の矢印の位置に鋼球の振り子運動を利用した打撃を与え、センサーの配置は伝播速度の変化の検出可能性や、反射波を捉えるために有効な位置、このシステムの実用化などを考慮した上で予備実験を行い決定し、測定を行った。供試体 2 のセンサー A<sub>f</sub> および A<sub>w</sub> はそれぞれ主桁の上フランジとウェブ部に設置することとした。なお、各ボルトの締め付けトルクは 240Nm としている。

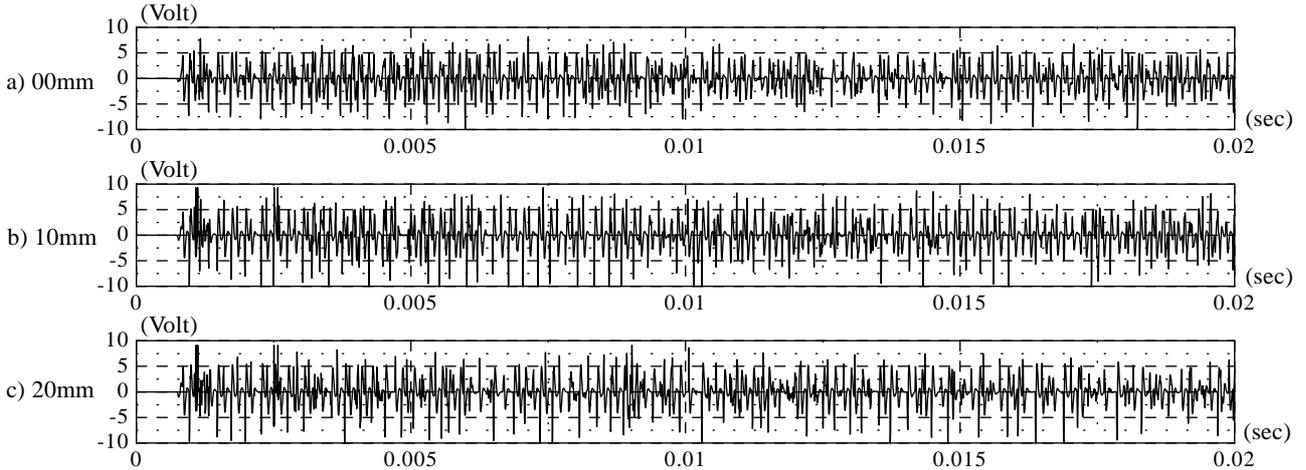
図-3 AE 波形 (供試体 1・センサー C)

図-3 に供試体 1 のセンサー C の各損傷状態における測定結果を示す。センサー C は亀裂の最も近傍に設置され

たセンサーであることから、損傷が進行するにつれて反射波の影響により波形に何らかの変化が生じることも予想されたが、明確な変化を確認することができなかった。二つの供試体の全実験ケースに関して確認を行ったが、波形に多少の変化が生じるものはあるものの、反射波の影響を明確に捉えることができたものはなかった。これは反射する波は存在するものの加振点からの波が支配的に働くためであり、供試体の規模が小さいことから位相差も明確に発生しないためと推定される。よって、測定された波を直接精査することによって反射波を捉え、そこから損傷箇所までの距離を求めることは困難であると考えられる。

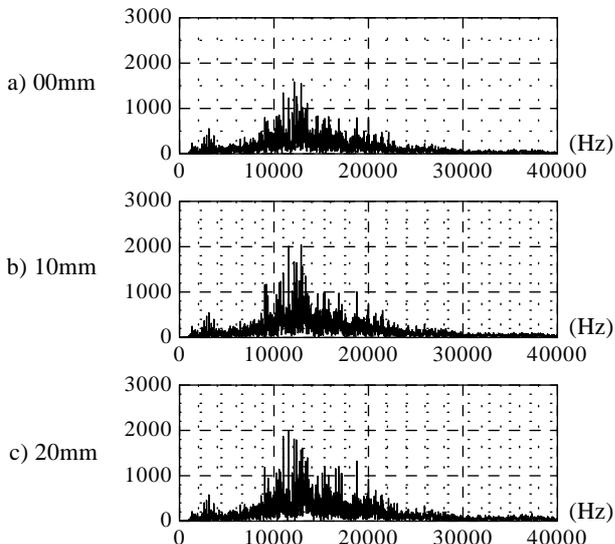
図-4 フーリエスペクトル(供試体 1・センサー A<sub>w</sub>)

周波数によっては反射波の影響を受けやすい帯域があると考え、フーリエスペクトルを算出した。一例として図-4、5に供試体2のセンサーA<sub>w</sub>およびCからの算出結果を示した。センサーA<sub>w</sub>に関しては損傷から距離があり、また加振点近傍に設置されたためか、損傷が進行してもスペクトルにはほとんど変化がみられない結果となった。しかし、センサーCでは損傷に伴い明らかに応答特性が変化する。これは亀裂の進展に応じて剛性低下による比較的低い振動応答の増加と、概ね20000Hz程度の帯域における反射波が増大したと推定され、結果として損傷時の方がフラットな応答特性を有するものと考えられる。

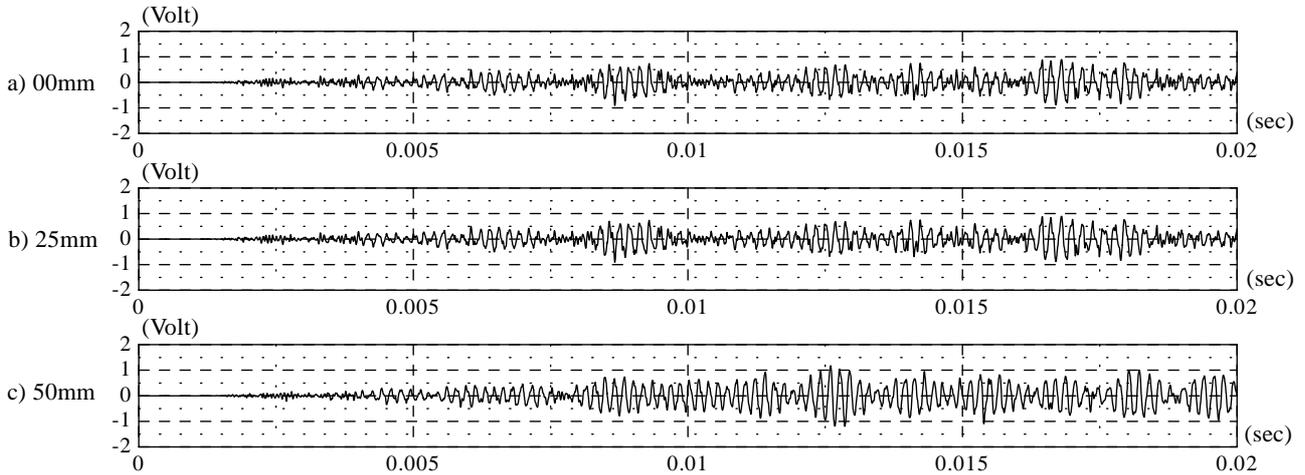
図-6 AE 波形 -5000~6000Hz- (供試体 2・センサーC)

一例として供試体2のセンサーC、5000~6000Hzと10000~11000Hzにバンドパスフィルタをかけ、抽出した波形を図-6、7に示す。

図-6に関しては、亀裂が00mmと25mmの時の波形を比較するとほとんど違いが見られないが、亀裂が50mmになると約0.01秒から明らかに違う波形を示している。フーリエスペクトル算出結果からもこの帯域はスペクトルが損傷の増大に伴い増加することが確認できており、その結果と合致する波形となった。また図-7では亀裂が25mmの段階で健全時とは大きく違う波形を示す結果となり、25mmと50mmでは比較的变化の少ない応答特性を示している。

が、図-6、7からわかるように波形の違いは確認できるものの、反射波が入力された点を明確に捉えることは現時点では容易ではないと思われる。今後は抽出する帯域やバンドパスフィルタの設定を変更し、反射波をより明確に捉えられるよう検討を行っていく必要がある。
