「曲げ部材梁を用いた床版防水材の追従性に関する実験的研究」

Experimental Study on Followability of Bonding Waterproofing System using flexural Concrete Beam

(株)土木技術コンサルタント ○正員 三好章仁 (Akihito Miyoshi)
 (株)砂子組 正員 近藤里史 (Satoshi Kondou)
 (株)長大 正員 高畑智考 (Tomochika Takahata)
 (株)砂子組 非会員 佐藤清正 (Kiyomasa Satou)
 (独)土木研究所寒地土木研究所 正員 西 弘明 (Hiroaki Nishi)

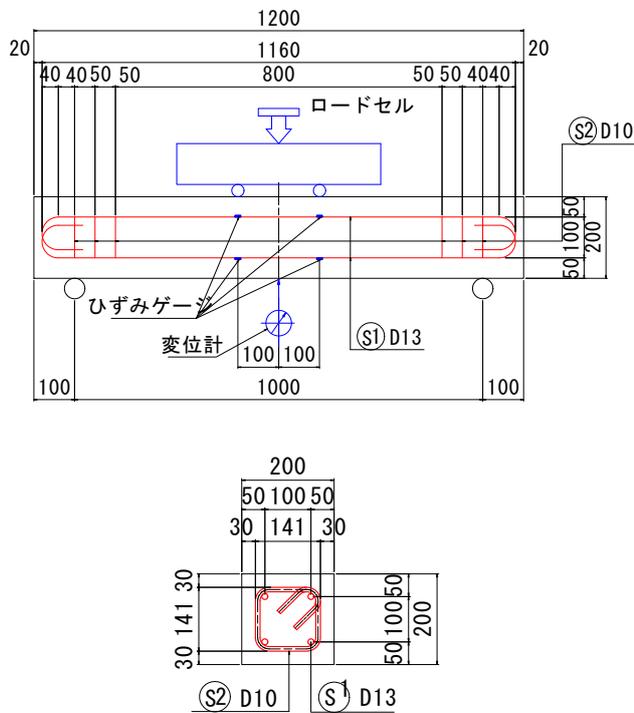
供試体の部材形状は、右図のように断面 20cm×20cm、支間 100cm とし、鉄筋量は D13 異形鉄筋を 2 本ずつ上下面に配置した。支点部はせん断補強としてスターラップ筋を配筋した。計測位置は、荷重位置にロードセル、支間中央に変位計及び鉄筋ひずみゲージを 4 点設置した。実験時の供試体温度は 17℃であった。

図-1 供試体配筋図

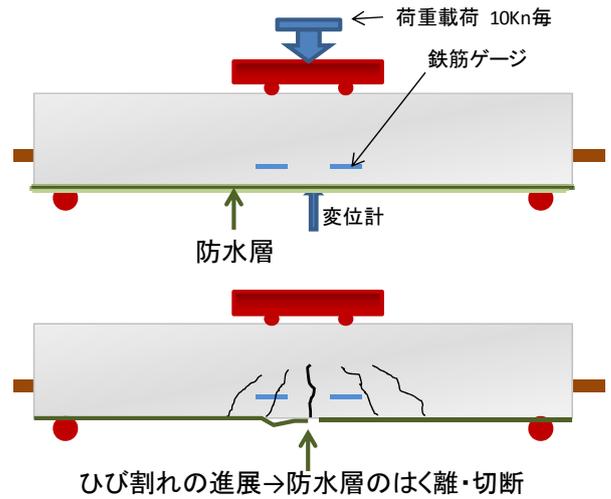
下面に塗膜系防水材を塗付け供試体を架台に設置し、梁中心へ荷重载荷する。荷重はひび割れの進展を確認しながら増加させ、荷重と変位、鉄筋ひずみ及びひび割れ形状、防水層の状態を観察する。①ひび割れが発生し、②鉄筋が降伏、③変位増加してひび割れが進展、④荷重が低下して破壊に至る状況を再現し、防水材はどのような状態になっているか、はく離又は切断がどの段階で確認されるかを把握するものである。

実験ケースは、防水層の塗付けを素地のまま行ったCASE1、補修時舗装切削の再現として目荒しを施したCASE2の2ケースにおいて実施した。

図-2 実験方法

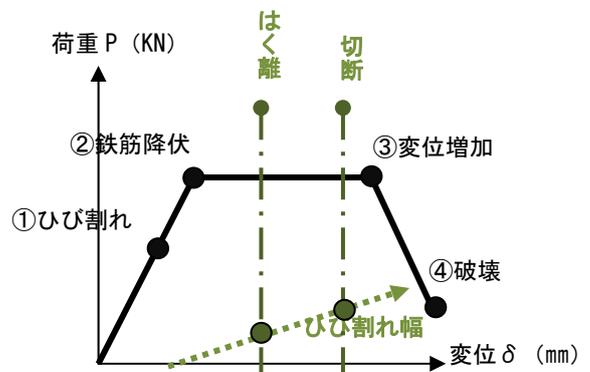
図-3 荷重-変位のモデル図

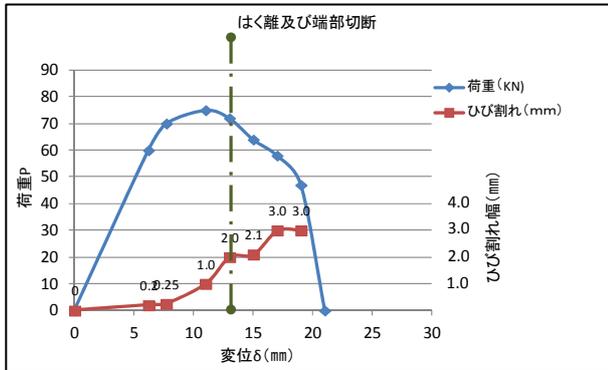
CASE1 (素地塗付け) の鉄筋降伏は、荷重 $P=60\text{Kn}$ 、変位 $\delta=6.2\text{mm}$ 、ひび割れ幅 0.2mm において発生し、鉄筋降伏後は、荷重 $P=75\text{Kn}$ を最大に徐々に低下し、変位 $\delta=19\text{mm}$ 、ひび割れ幅 3.0mm まで進展する。その後荷重が急激に低下してせん断破壊に至る結果となった。

図-4 CASE1の実験結果

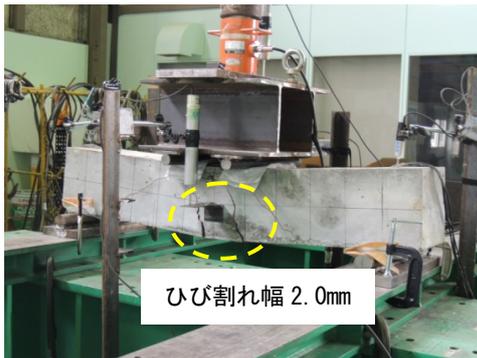
CASE1 の防水層の状態は、鉄筋降伏後のひび割れが進展した荷重 $P=72\text{Kn}$ 、変位 $\delta=13\text{mm}$ 、ひび割れ幅 2.0mm において、はく離と端部切断が発生した。その状況写真が写真-1,2 である。

写真-1 CASE1 梁の状態

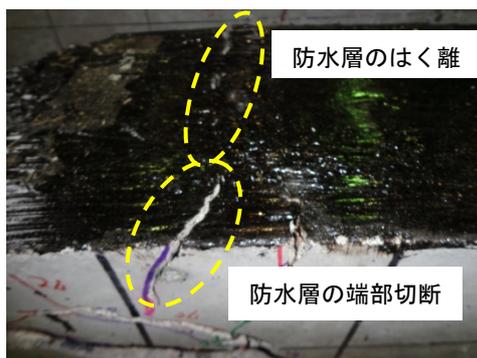
写真-2 CASE1 防水層の状態

- (1) 防水層のはく離又は切断は、ひび割れ幅 2.0mm (CASE1)、 5.0mm (CASE2) において発生しており、床版ひび割れとして一般的に有害と言われる $0.2\text{mm}\sim 0.5\text{mm}$ 程度に比べて、大きなひび割れに追従した。
- (2) 床版補修時の防水層は、床版上面にひび割れが発生している場合においても、施工後のひび割れ進展に追従していくことが期待できる。

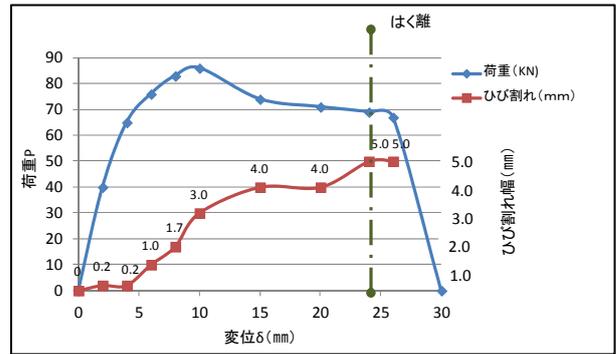
次に、CASE2 (目荒し後塗付け) は、破壊形態が曲げ破壊型となったことから、変位 $\delta=26\text{mm}$ 、ひび割れ幅 5.0mm まで進展して、上面圧縮破壊に至る結果となった。

図-5 CASE2の実験結果

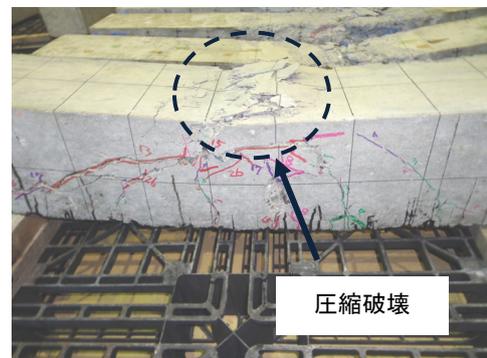
CASE2 の防水層の状態は、荷重 $P=69\text{Kn}$ 、変位 $\delta=24\text{mm}$ 、ひび割れ幅 5.0mm において、はく離が発生した。その状況写真が写真-3.4 である。

写真-3 CASE2 梁の状態

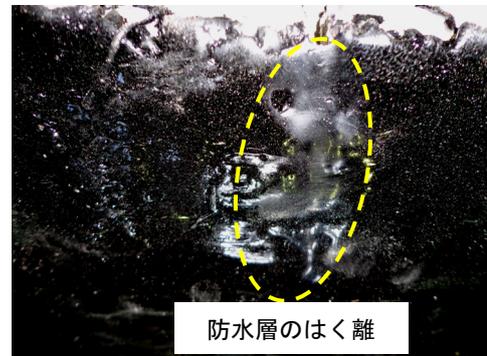
写真-4 CASE2 防水層の状態
