「せん断破壊先行梁のひび割れに無機系注入材を用いた場合の耐荷力に関する実験と考察」

Experiment and Consideration about Load Bearing Ability for the case of Repaired shear Failure type Beam using Inorganic Injectable Material.

(株)長大 ○正員 高畑智考 (Tomochika Takahata)
 (株)土木技術コンサルタント 正員 三好章仁 (Akihito Miyoshi)
 (株)砂子組 正員 近藤里史 (Satoshi Kondou)
 (株)土木技術コンサルタント 非会員 伊藤 浩 (Hiroshi Itou)
 (独)土木研究所寒地土木研究所 正員 西 弘明 (Hiroaki Nishi)

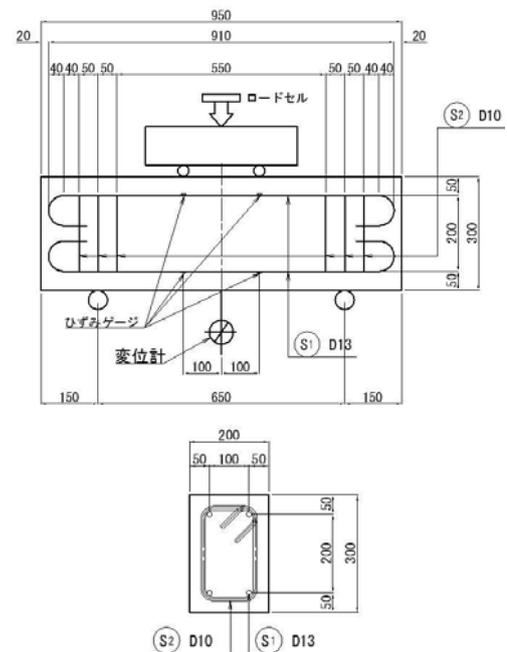
図-1 供試体及び荷重載荷・計測概要図

製作した供試体概要を図-1に示す。

今回の実験では、床版の輪荷重による押抜せん断損傷をイメージし、せん断クラックに対する補修効果を確認することを目的として、250kN程度の耐力があり、100kN程度でせん断クラックが生じる梁の供試体を製作した。供試体形状は、実験装置の都合から、高さ30cm×幅20cm、長さ95cmとし、鉄筋量はD13異形鉄筋を2本ずつ上下面に配置した。

支点部は、支点部のせん断破壊を防止する目的として、せん断補強筋D10のスターラップを配筋した。

計測位置は、荷重載荷位置にロードセル、支間中央に変位計を設置するとともに、D13の鉄筋には、鉄筋ひずみゲージを4点配置した。

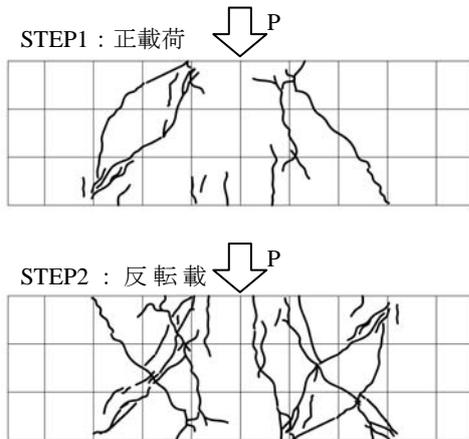
図-2 供試体クラック図

図-2にSTEP1の正荷重及びSTEP2の反転載荷時の供試体クラック状況を示す。STEP1の正荷重では、80kNで供試体中央側面からせん断クラックが生じた。

その後、せん断クラックが各支点部に進展するとともに、せん断クラック本数が徐々に増加した。110kN 程度では、一部曲げクラックが発生した。

荷重除荷後、供試体を反転させて STEP2 の反転載荷を実施した。STEP2 の反転載荷では、125kN で下端支点部からクラック生じるとともに、STEP1 に生じた側面クラックの中心部から、各支点部にクラックが進展する様子が確認された。また、正載荷と同様に一部曲げクラックが発生した。この時、せん断クラックの最大幅は、4mm 程度であった。

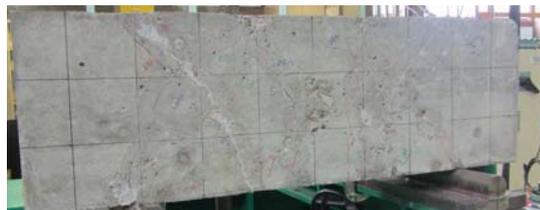
写真-2 注入後供試体状況

断クラックを生じさせた。更にSTEP2として荷重除荷後供試体を反転させ、擬似的に正負繰り返し載荷によるせん断クラックをイメージできるせん断損傷を供試体を生じさせた。この予備荷重後、STEP3として注入材によるクラック補修後の供試体を用いて、正荷重方向から荷重載荷を行い、補修前と補修後の供試体の荷重-変位関係を確認して、クラック補修後の耐力性状を確認するものとした。予備荷重を行いクラックが生じた供試体の補修は、無機系の材料を用い、供試体の全ての面から、注入を実施して、極力発生したクラックに全て注入されるよう配慮した。

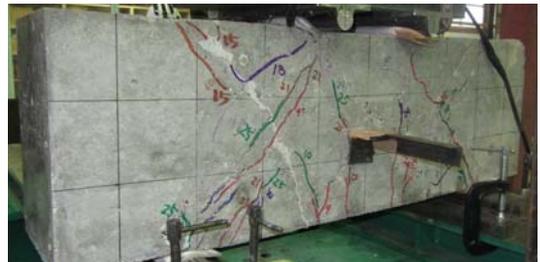
写真-3 補修載荷後供試体状況

クラック補修後の STEP3 の載荷時には、予備載荷で生じたクラック補修箇所からのクラック進展がほとんどであったが、補修箇所以外にクラックの発生が数カ所確認された。後述の荷重-変位関係から見て取れる様に注入の補修効果が出ているものと推察される。

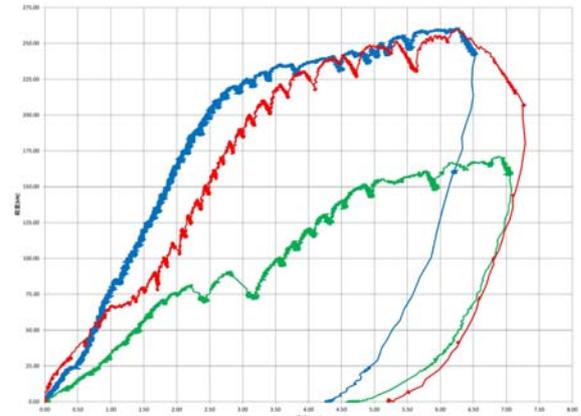
図-3 荷重-変位図

図-3 に各載荷状態の荷重-変位関係を示す。ここに、青線は正載荷時、緑線は反転載荷時、赤線はクラック注

入後の補修後載荷時を示した。

STEP1 の正載荷時は、荷重 225kN、変位 3.0mm 程度まで一定の剛性を保ったが、その後剛性は低下し、耐力は大きく伸びず、荷重 260kN、変位 6.5mm 程度で終局に至ったと考えられる。この時、荷重-変位の関係は、バイリニアを呈した。

STEP2 の反転載荷時は、正載荷時の様に荷重-変位関係がバイリニアとならず、ほぼ一様の剛性で終局まで推移している。耐力力は、STEP1 の正載荷に対し、65%程度の荷重 170kN で変位 7.0mm 程度となり、耐力力は非常に小さくなった。

一方、クラック注入を実施した、補修後反転載荷では、ほぼ無損傷の正載荷状態に近い剛性と耐力力を示し、補修後の効果が非常に大きく出ていることが見て取れる。ただし、残留変位は、正載荷及び反転載荷ともに 4.2~4.5mm に対し、1mm 程度大きい 5.2mm を示した。

本実験の範囲内であるが、比較的微細なクラックに注入できる無機系の注入材を用いた場合には、せん断クラック損傷が生じた場合の供試体をほぼ無損傷状態の耐力力まで回復することが確認された。ただし、供試体のクラック注入は、各側面と上下面の4面から注入していることから、十分に注入効果が出ていると推察される。実際の床版は、側面からの注入が出来ないことから、単純比較は出来ないが、ここまでの補修効果は期待できないと考えられる。
