複数箇所および数種類の損傷を考慮した劣化曲線の検討について

On deterioration curves of bridge members having the possibility of plural damages in one member

北海学園大学大学院工学研究科 ○学生員 工藤正行 (Masayuki Kudo)
北海学園大学工学部 正員 杉本博之 (Hiroyuki Sugimoto)

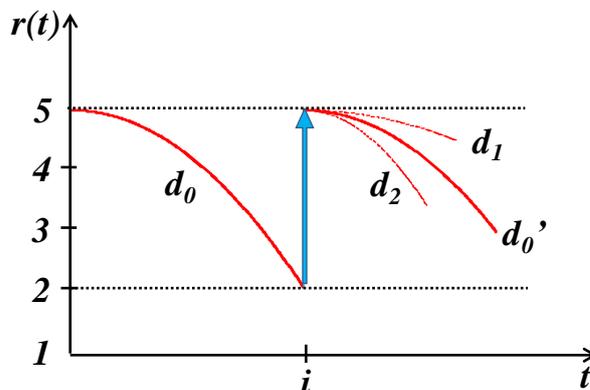
図-1 補修前後の劣化曲線

図-1 は供用開始後に補修が行なわれた部材の補修前後の劣化曲線の概念図である。この部材は新設から曲線 d_0 に従って経年劣化し、健全度が [2] となった i 年に補修工事が実施されたとする。その時、健全度は [5] に回復するとしているが、その後の劣化曲線が、 d_0 と平行な d_0' とするのか、補修前とは経年劣化の速度が異なる d_1 あるいは d_2 のどれをとるかは、中長期の LCC を計算する上では重要な課題となる。

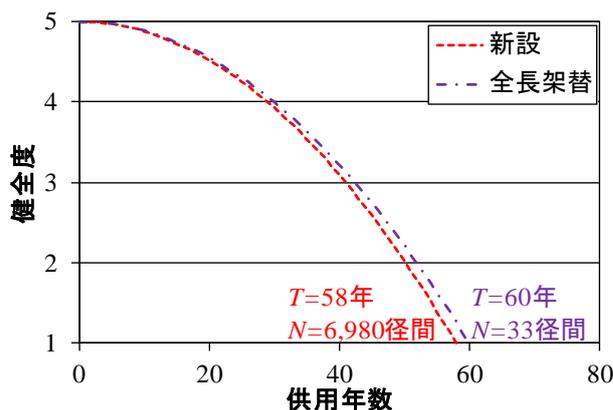
図-2 新設および全長架替後の耐用年数の比較

補修の手段の1つに全長架替がある。全長架替とは、部材全体を取り替える工法で、建設部では床版 33 径間に対して行なわれた記録がある。図-2 は新設から一度も補修が行なわれていない床版 6,980 径間および全長架替が行なわれた床版 33 径間の劣化曲線を作成した結果である。供用年数は供用開始から点検が行なわれるまでの年数であり、新設の床版の供用開始年は新設時であるのに対し、全長架替が行なわれた床版の供用開始年は全長架替が行なわれた年である。供用開始年から健全度が 1 に至るまでの年数は耐用年数 (T) で表される。新設の床版の場合、耐用年数は 58 年であるのに対し、全長架替が行なわれた床版の耐用年数は 60 年であった。

したがって、全長架替が行なわれた床版および新設の床版は、同程度の速度で経年劣化すると考えられるため、全長架替が行なわれた後の床版の劣化曲線は、 d_0' とすることを示した。

また、実構造においては、より多い箇所に損傷が発生する可能性があり、更には点検項目ごとに劣化曲線が存在すると考えられるため、同一部材内に無数の劣化曲線が存在するといえる。しかしながら、同一部材内に複数の劣化曲線が存在したとしても、健全度が最悪値をとる箇所が未補修箇所である限りは、供用開始年は新設時と考えて劣化曲線を作成することが可能である事を示した。また、図-2 で示した通り、補修が一度も行なわれていない部材の供用開始年は新設時であるため、部分補修が行なわれた部材のデータもこれに属すると考えられる。したがって、現状では全長架替のような部材全体を取替えた部材のみ供用開始年が補修時になる。

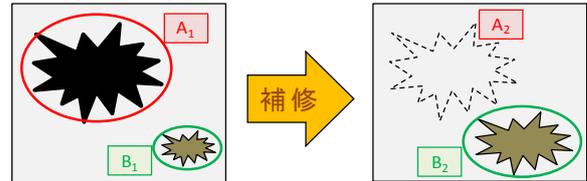
図-3 同一部材内の複数箇所の損傷

図-3 には、床版や躯体といった部材内に複数箇所の損傷が発生した場合の部分補修前後の点検の記録に関する概念図を示す。図-3 のような部材の部分補修前の状態には A₁ と B₁ の 2 箇所に損傷があるものとし、A₁ の損傷は B₁ よりも状態が悪い。また、表-5 に示すように部分補修前の A₁ の箇所の健全度は [2] とし、B₁ の箇所の健全度は [4] とする。最悪値をとるのは A₁ の箇所で、この部材の健全度は [2] となる。この点検の後、A₁ の損傷には部分補修を行なうものの B₁ の損傷には補修を行なわなかったとすると、部分補修後の点検では A₂ の損傷は部分補修により改善（健全度は [2] から [5] に回復）するが、B₂ の損傷は劣化（健全度 [3] に劣化）が更に進行する可能性がある。その場合、部分補修後の部材において、最悪値をとるのは B₂ の箇所であり健全度は [3] となる。

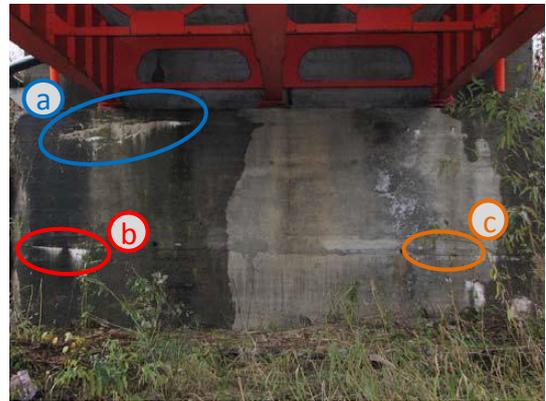
写真-1 補修前の躯体（2007年撮影）

写真-1において、補修前の a および b には「遊離石灰」が発生し、c には「ひびわれ」が発生している。a の「遊離石灰」は補修前点検（2007年）で健全度 [2] が記録され、2009年の補修を経て写真-2（2012年）では改善されているのがわかる。また、状態が改善したため、補修後の a の健全度は不明となった。a と同じ点検項目である「遊離石灰」が発生した b の箇所は、補修前では a よりも軽微で放置され、補修後点検では損傷が悪化し、健全度 [3] が記録された。また、b の健全度は補修前に最悪値ではないため、補修前の記録は無い。前記の通り、「ひびわれ」への対策は部分打替工では行なわれないと考えられているため、c の箇所に補修は行われずに補修後の健全度は悪化したものと考えられる。

図-4 では、写真-1 および写真-2 で示した部分補修が行なわれた躯体において、「遊離石灰」が発生した箇所 a および b を例とし、面的な広がりをもつ部材に部分補修が行なわれた場合の劣化曲線について説明する。

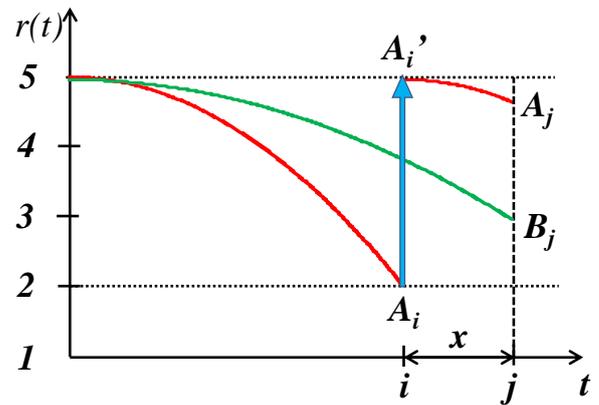
図-4 部分補修前後の劣化曲線

この躯体は、供用開始から i 年が経過した時点で補修前点検が行なわれ、 a の箇所に健全度 [2] の損傷 (A_i) が検出された。このとき、 b の箇所にも損傷が発生しているが、 a の箇所と比較して軽微であるため、記録は行われず。補修の際、最も損傷が深刻な a の箇所にのみ部分補修を行なうことで、 a の箇所は健全度が [5] まで回復 ($A_i \rightarrow A_i'$) した。その後、部分補修が行なわれてから x 年が経過した j 年には補修後点検が行なわれた。補修後点検では、 a の箇所の損傷は検出されなかったが、部分補修時に未補修であった b の箇所の損傷 (B_j) が進行し、最悪値となる健全度 [3] が検出された。このとき、補修前点検と補修後点検では、健全度が最悪値をとる箇所が変わることから、取り得る供用年数および劣化曲線が変化する。つまり、この部材で検討すべき劣化曲線は、補修前点検では A_i に関する曲線であり、補修後点検では B_j に関する曲線に代わる。また、補修前点検での供用年数は i 年 (A_i に関する箇所) であり、補修後点検での供用年数は j 年 (B_j に関する箇所) となるため、いずれも供用開始年は新設時となる。
