北海道における道路橋 RC 床版の土砂化発生傾向の整理

Analysis of a tendency of slab deterioration in Hokkaido

(国研)土木研究所 寒地土木研究所 正会員 角間 恒 (Ko Kakuma)  
(国研)土木研究所 寒地土木研究所 ○正会員 白戸義孝 (Yoshitaka Shiroto)  
(国研)土木研究所 寒地土木研究所 正会員 西 弘明 (Hiroaki Nishi)  
北海道大学 学生員 松田有加 (Yuka Matsuda)  
北海道大学大学院 正会員 松本高志 (Takashi Matsumoto)

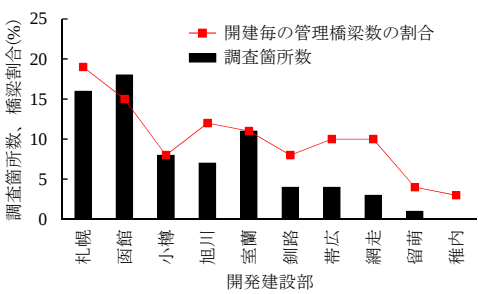
図-1 開発建設部別の調査箇所数

図-1 には、上記の 72 箇所を、該当橋梁を管理する開発建設部（以下、開建）別に分類した結果を、各開建の管理橋梁数の割合とともに示している。図より、対象

とするデータは札幌開建、函館開建、室蘭開建で多く、地域毎のデータ数にはやや偏りがある。

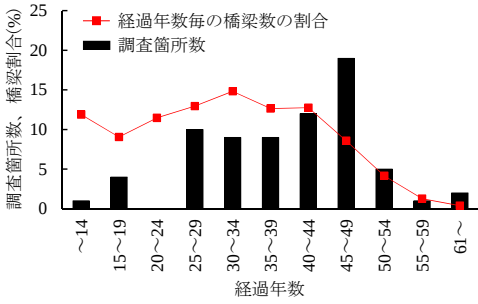
図-2 経過年数別の調査箇所数

図-2 は、竣工から調査時までの経過年数別に調査箇所数を集計した結果である。図中には、本検討で対象とした調査期間（平成 21～28 年度）の大半である、平成 25 年 4 月における北海道開発局の全管理橋梁数を経過年数別に整理した結果も示している。経過年数別に調査箇所数を見ると、調査の大半は 25～49 年が経過した橋梁で実施されており、その中でも 45～49 年が経過した橋梁での調査が全体の 30%と最も多かった。

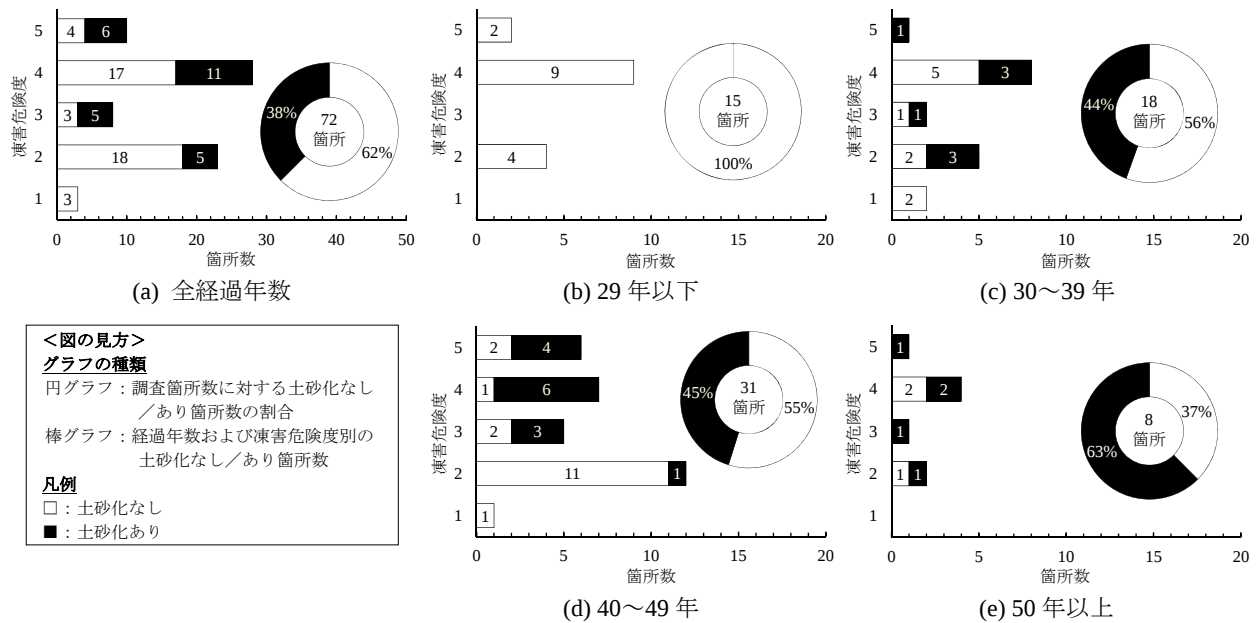
図-3 経過年数および凍害危険度の影響

図-3 の円グラフに、調査箇所数に対する土砂化発生箇所の割合（以下、土砂化発生割合）を経過年数別に整理した結果を示す。経過年数 29 年以下の橋梁においては、調査を実施した全 15 箇所の中に土砂化が発生していた箇所は見られなかった。また、30 年以上が経過した橋梁における土砂化発生割合は、30～39 年で 44%、40～49 年で 45%、50 年以上で 63%と、経過年数が増加するにつれて調査箇所において土砂化が発生している割合が増加する。これらのことより、サンプル数のごく限られている中での整理ではあるが、経過年数 30 年以上の橋梁において舗装損傷が見られる場合には、その直下で土砂化が発生している可能性を想定した点検・調査が不可欠であり、一方で、経過年数 30 年未満の橋梁においては、舗装損傷が生じている場合であっても、その時点で耐荷性能が著しく低下するような土砂化の発生を想定した点検・調査が必要になる可能性は低いと言える。

照されることが多い。図-3 の棒グラフには、経過年数別に集計した土砂化発生箇所数を、さらに凍害危険度別に整理した結果を示す。土砂化発生事例のある経過年数 30 年以上に着目すると、経過年数 40～49 年における凍害危険度 2 の地域での土砂化発生割合がやや低くなっている以外、凍害危険度が高くなることで土砂化発生箇所数や土砂化発生割合が極端に増加するような傾向は見られていない。北海道開発局が管理する全橋梁に対する凍害危険度別の橋梁割合は、凍害危険度 1 の橋梁が全体の 10%に満たないのを除き、凍害危険度 2～5 の橋梁がそれぞれ 20～25%程度であり母数に偏りがないことから、凍害危険度と土砂化の発生しやすさは必ずしも関連していないと言える。これは、土砂化の発生および進行が舗装や防水層といった床版上に設置される材料の劣化損傷の影響を強く受けることや、床版上面の土砂化が凍害だけでなく単に滞水条件での輪荷重走行によっても生じることに起因する。

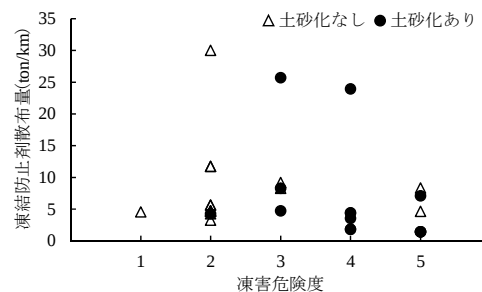
図-4 凍結防止剤散布量の影響

目し、土砂化発生の有無別に凍結防止剤散布量と凍害危険度との関係を整理した結果を図-4 に示す。ここで使用した凍結防止剤散布量は、平成 26 年度における路線毎の平均的な散布量であり、各橋梁での実散布量を表すものではない。

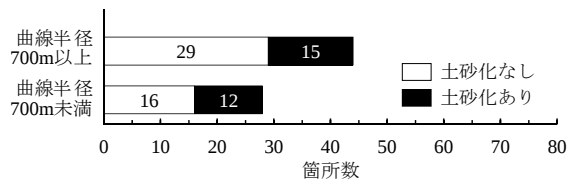
図-5 曲線半径の影響

土砂化発生状況と構造条件の関係として、始めに曲線半径の影響に着目した。図-5 には、曲線半径 700m を閾値として土砂化発生状況を整理した結果を示す。図より、曲率半径 700m 以上と 700m 未満とで土砂化の発生箇所数は同程度であり、また、土砂化発生割合に関しては 700m 未満の場合に 40%程度と大きくなる傾向がある。北海道開発局が管理する橋梁に占める曲線半径 700m 未満の橋梁の割合が 20%程度であることを考慮すると、上記の結果からは、曲率半径が小さい橋梁では土砂化の危険度が高くなっている可能性があることを示す。この要因として、曲率半径が小さいことによるねじりモーメントや水平せん断力の増大が、舗装および床版の劣化損傷を引き起こし、その結果として水密性の低下を招いていることが挙げられる。

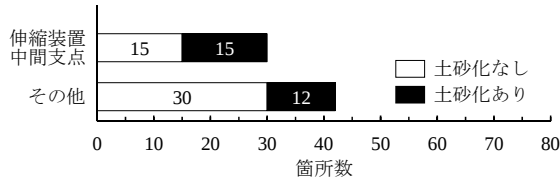
図-6 縦断方向位置の影響

図-6 に、縦断方向の位置別に土砂化発生箇所数を整理した結果を示す。一般的に、伸縮装置の近傍は大型車が段差部を通過するときに衝撃力が作用し、さらに伸縮装置が縦断勾配の下側になる場合には滞水の影響が顕著になることから、床版の劣化が早期に生じる箇所とされる。一方で、本整理における土砂化発生箇所は、伸縮装置あるいは中間支点部で 15 箇所、その他で 12 箇所となっており、伸縮装置付近に限らず縦断方向全体にわたって土砂化が発生している結果であった。

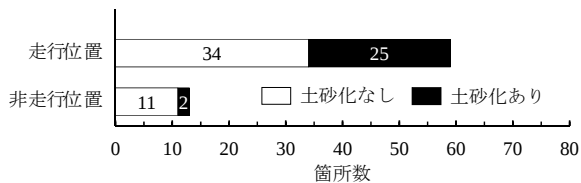
図-7 輪荷重走行位置の影響

図-7 および 8 は、輪荷重走行位置別および横断方向の位置別に土砂化発生箇所数を整理した結果である。図より、本整理で確認された土砂化のうち 90%以上が輪荷重走行位置に集中して発生しており、横断方向の位置別では車道外側線付近が 17 箇所と最も多く、次いで多いのが中央線付近の 8 箇所であった。また、図-9 には、横断勾配に対する位置に着目して土砂化発生箇所数を整理した結果を示しており、降水の排出先となる横断勾配の下側で土砂化が発生しやすいことがわかる。

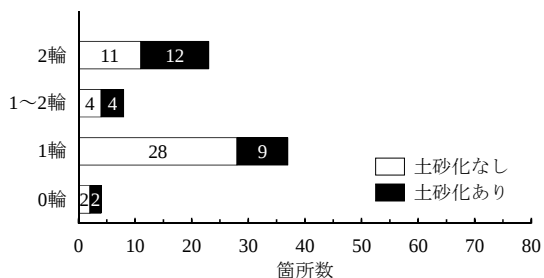
図-10 床版支間当たりの走行車輪数の影響

図-10 に、床版支間当たりの走行車輪数別に土砂化

発生箇所数を整理した結果を示しており、土砂化発生箇所数および土砂化発生割合から、床版支間当たりの走行車輪数が 2 輪となる箇所でも多くの土砂化が発生していることがわかる。さらに、そのうちのほとんどは、3 主桁からなる鋼鈑桁橋において同一床版支間内の主桁近傍に左右 2 輪が走行する主桁・走行車線配置の橋梁で起きていた。過去に報告されている床版抜け落ち事例の中に、同様の条件で発生しているものは多く<sup>3) 4)</sup>、「3 主桁かつ同一支間内に左右 2 輪が走行する」条件は、床版の土砂化のみならず、抜け落ちにも進展しやすい条件であると言える。上記の主桁および車線の配置において土砂化が発生しやすい要因としては、主桁上に発生する負の曲げモーメントによる舗装および床版上面のひび割れ、あるいは、主桁拘束（ジベルやスラブ止めによる拘束）により発生する初期の乾燥収縮ひび割れ等に起因し、床版内に水が浸入しやすい状態が形成されていることが挙げられる。また、床版の抜け落ちに関しては、主桁近傍を走行することでせん断力が卓越すること、主桁近傍では支間中央部と比較して配筋鉄筋量が減じられていること<sup>5)</sup>、ハンチ部での鉄筋曲げ上げ<sup>5)</sup>により断面急変部となっていること等の要因が推察される。
