長距離救急搬送プローブデータを用いた 舗装修繕による搬送時間短縮効果に関する基礎的研究

Study on shortening effect of transportation time by pavement repair
by using probe data of long-distance emergency transportation

室蘭工業大学工学部建築社会基盤系学科 ○学生会員 布広祥平(Shohei Nunohiro)
室蘭工業大学大学院工学研究科 正会員 浅田拓海(Takumi Asada)

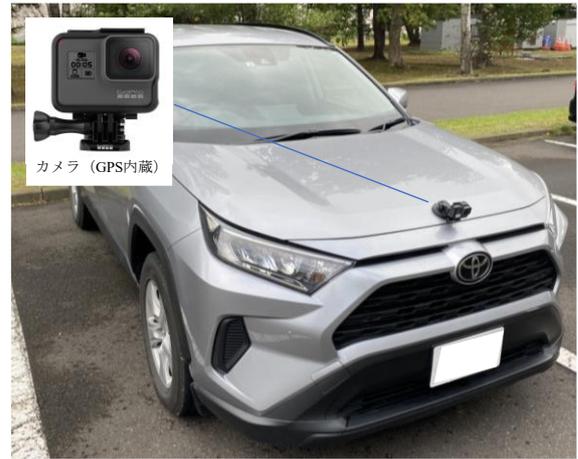
図-2 路面撮影システム

著者らは、過去の研究において、市販のカメラと AI 技術を用いた低コスト・簡易な舗装点検システムを構築している⁹⁾。このシステムでは、図-2 に示すように、車載カメラを車両ボンネットに設置し、走行しながら前方路面の動画撮影が可能であり、位置情報も同時に取得できる。本研究では、道路の路面状態を撮影、把握するために、このシステムを用いて、各調査路線において路面撮影調査を実施した。調査は、上記の救急搬送ルートを対象とし、令和2年9～10月の期間に撮影を行った。カメラには、市販のアクションカメラ (GoPro Hero5) を採用し、カメラの内蔵 GPS により記録した撮影中の位置情報を解析することで、各フレームに紐付けた。

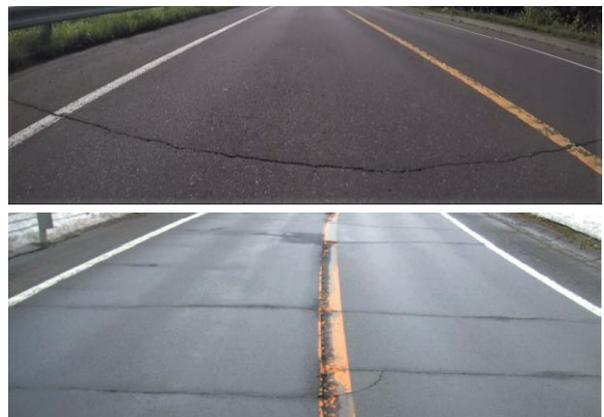
図-3 低温ひび割れの例

亀山らの研究では、低温ひび割れがある箇所では救急車の減速が生じることを明らかにしている⁹⁾。そこで、本研究では、調査で撮影された動画を見ながら、低温ひび割れ (図-3) がある箇所を記録し、その箇所数と搬送時の走行速度の関係について分析する。

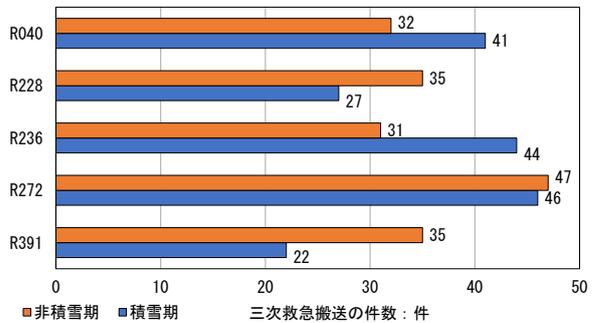
図-4 各消防署からの三次救急搬送の件数

積雪期と非積雪期の救急搬送件数を図-3 に示す。対象期間における搬送件数は、中標津消防署が最も多く、93件 (非積雪期47件、積雪期46件) であった。中標津消防では、積雪期の約4か月の間に46件の出動があり、およそ3日に1回のペースで、70km以上にも及ぶ長距離搬送が行われていることがわかる。

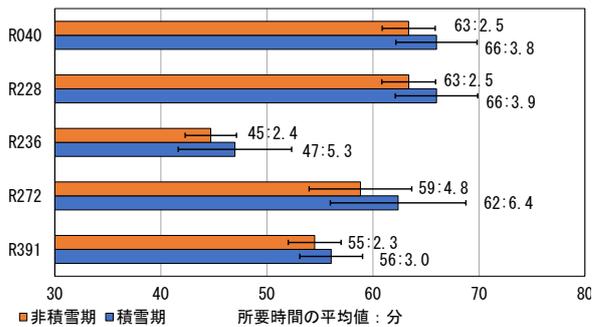
図-5 救急搬送所要時間の平均値と標準偏差

次に、分析区間における救急搬送時の所要時間の平均値と標準偏差を図-4 に示す。最も所要時間が長い地域は枝幸町であり、道道12号および国道40号線を通り、名寄市の病院までおよそ60分以上の搬送となる。積雪期と非積雪期で比較すると、すべての路線で所要時間の増加が見られるものの、R236とR40は変化が比較的小さいことがわかる。これは、分析区間内に高規格道路が整備されている区間があり、冬期の高い路面管理水準が救急車の安定した走行に影響を与えているものと推測される。本研究の目的は、舗装損傷の影響を分析する

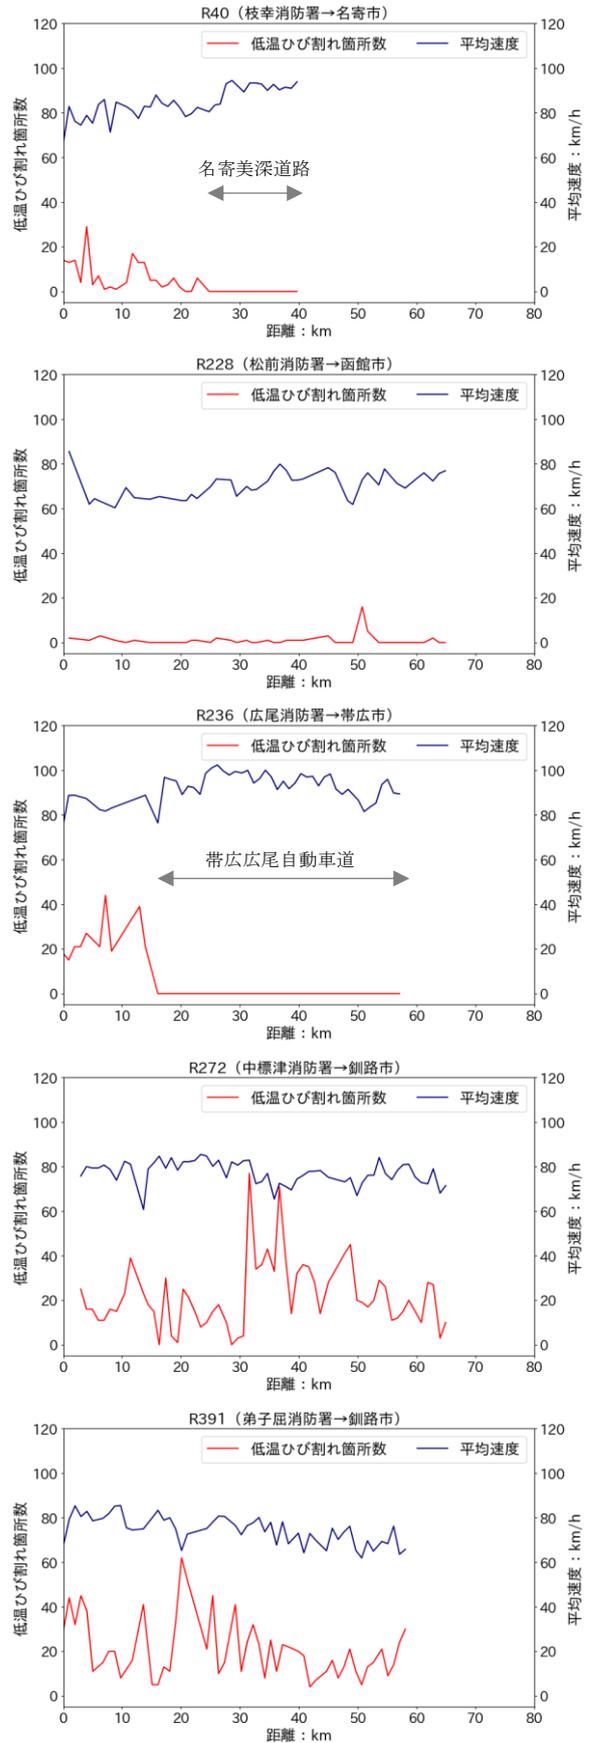
図-6 低温ひび割れ箇所数と救急車走行速度の推移

各路線の分析区間を1km毎に分割し、各出動データを用いて区間毎に救急搬送時の走行速度の平均値を求め、低温ひび割れ箇所数との関係について分析する。まず、両者のプロファイルを図-6に示す。なお、枝幸消防署から名寄市については、道道12号線のデータを除外し、R40のみを分析に用いる。対象路線では、1km区間内に20箇所以上も低温ひび割れが生じている区間が多く、特に、道東エリアの中標津町や弟子屈町から釧路市に向かうR272、R391では低温ひび割れを約60箇所通過する区間が存在している。これは、平均として約17mに1回低温ひび割れ箇所を通過し、例えば、走行速度が80km/hであれば約0.75秒間隔で振動が発生することとなる。図-6に示したように、このような低温ひび割れ箇所数が多い区間では、前後の区間よりも走行速度が低下していることがわかる。なお、R40の25km以降およびR236の20km以降は自動車専用道路（それぞれ、名寄美深道路、帯広広尾自動車道）であり、共用年数も短く、ひび割れを含む損傷はほとんどない。また、片側2車線であり、幅員も広いことから、それ以外の一般国道の区間より走行速度が速いことがわかる。このような高規格道路の建設による救急搬送時間の短縮効果は極めて大きいものと考えられる。ただし、本研究では、舗装の影響にフォーカスしていることから、道路種別の搬送時間の分析は、今後の課題としたい。

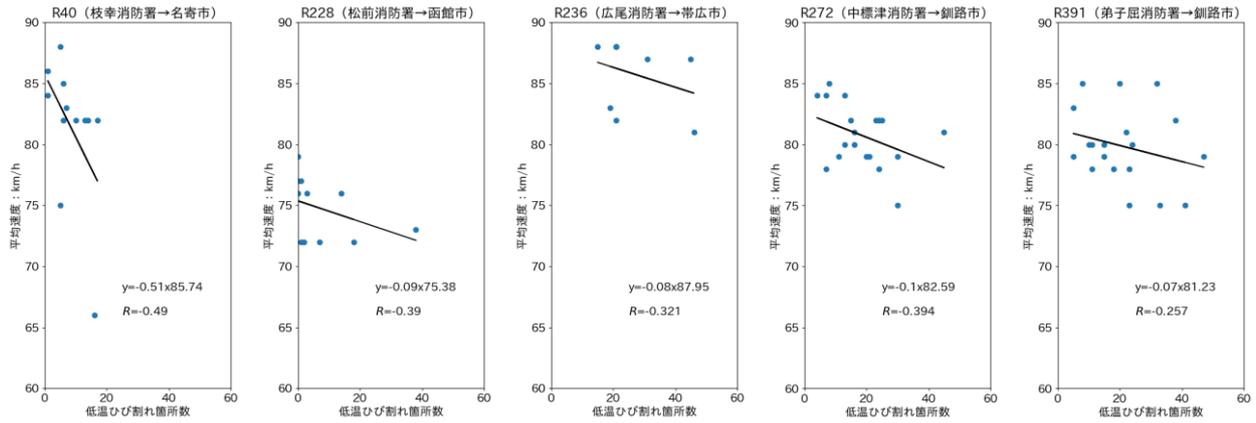
図-7 救急車走行速度と低温ひび割れ箇所数の関係

1km区間毎に求めた低温ひび割れ箇所数と救急車の走行速度平均値の関係を図-7に示す。全路線で、低温ひび割れ箇所数が増えると、走行速度が減少する傾向が見られた。相関係数は-0.2~-0.5程度であるが、低温ひび割れが救急車の速度低下に影響を及ぼしていることが示唆された。ただし、横断ひび割れ箇所数が少ないにも関わらず、走行速度が低い区間が幾つか見られた。低温ひび割れ以外の他にも、速度低下に影響を及ぼす要因が存在する可能性がある。また、その逆に、低温ひび割れ箇所が多いが、速度が速い区間もあり、これらのようなばらつきを含んだ結果となった。今後は、低温ひび割れ以外の他の舗装損傷や橋梁ジョイント部などを調べるとともに、道路線形、車線数や幅員、交通量、信号交差点などのデータを揃え、重回帰分析により偏回帰係数を求め、路面による影響をより詳しく分析したい。

次に、図-7 のデータを用いて、低温ひび割れを修繕した場合の救急搬送時間の短縮量について検討した。まず、路線毎に、低温ひび割れ箇所数が0~20本の範囲の中で、走行速度が最も大きい区間を理想的な路面状態と考え、その速度を「理想速度」とする。次に、舗装修繕により理想速度になると仮定し、対象区間（相関分析に用いた区間）毎に走行時間の短縮量を求め、分析区間の所要時間から差し引くことで修繕後の値を推計した。各路線の分析区間における舗装修繕前後の所要時間を図-8に示す。全ての路線で、舗装修繕後に所要時間が2~5分程度短縮していることがわかる。修繕すると仮定した区間の割合は、分析区間のおよそ15%程度であるが、このような部分的な修繕でも数分の短縮が可能となる。以上から、舗装修繕は、救急搬送時間の短縮、さらには、車両振動の低減につながることから、救急救命搬送サービスの質の向上に大きく貢献できると考えられる。
