# 積雪寒冷地における各種橋梁点検支援技術の適用性検討

An Applicability of supporting technologies for inspection of bridges in the cold regions

株式会社ドーコン  
室蘭工業大学大学院  
釧路工業高等専門学校  
国立研究開発法人土木研究所  
株式会社ドーコン  
室蘭工業大学大学院

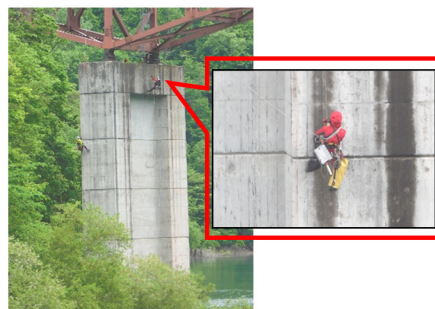
図-2 クライミング点検による高橋脚での作業状況

近年、橋梁点検車が届かない高橋脚では、近接目視の手段としてクライミング点検(図-2)が採用されてきたが、特殊高所技術を有する点検技術者の不足や、点検コストが高いことが課題であった。そのため、UAV の他、測量機器を改良したカメラシステムなどの技術が有効と判断した。
