## 凍結融解によるコンクリートの水平ひび割れ発生機構の検討

Examination of the mechanism of horizontal crackings in concrete due to freeze-thaw cycles

北海道大学大学院工学院 ○学生員 赤坂 健太 (Kenta Akasaka)  
 北海道大学大学院工学研究院 正員 松本 高志 (Takashi Matsumoto)

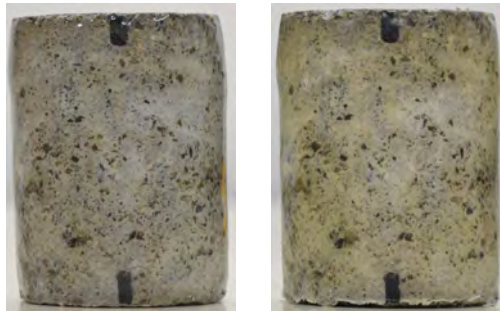
(d) 供試体 FT-FT-r

図-4 に各供試体の実験前および凍結融解サイクル 400 回時の側面の様子を示す。供試体の撮影は実験時の供試体の向きで行った。例えば FT-F-r は打設面を下とした状態で実験を行ったため撮影時も打設面を下とした。

実験前 400 回時

図-4 供試体側面の様子

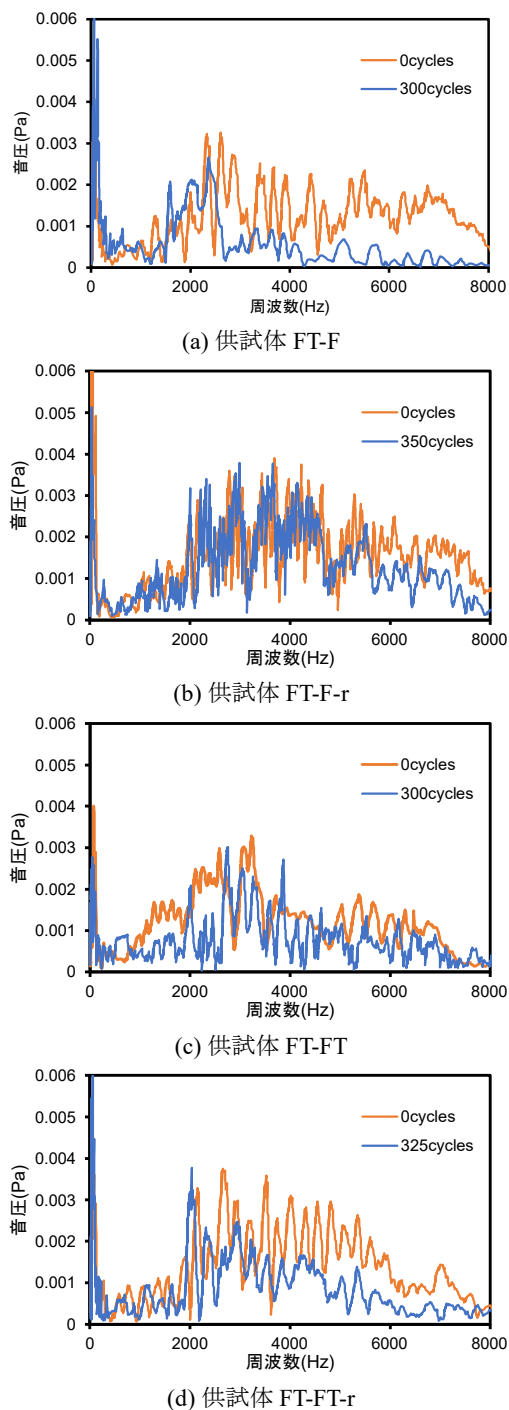
図-5 周波数と音圧の関係

図-5 に各供試体の実験前および打音試験によって劣化が確認された時の周波数と音圧の関係を示す。ここで、FT-F、FT-FT および FT-F-r については実験時の上面から 10mm の位置の結果を示し、FT-FT-r については実験時の上面から 40mm の位置の結果を示す。0~300Hz の低周波数領域で高い音圧が確認されたがこれらは打音試験時以外でも常に確認されたためノイズと判断して検討の対象から除外した。打音試験では音圧が低下した時、供試体が劣化したと判断する。

FT-F および FT-FT では音圧が低下した凍結融解サイクル 300 回時に劣化した。FT-F-r では音圧が低下した凍結融解サイクル 350 回時に劣化した。FT-FT-r では音圧が低下した凍結融解サイクル 325 回時に劣化した。

供試体側面の撮影と打音試験は実験前と凍結融解サイクル 25 回ごとに行った。供試体側面の撮影は 4 方向から行った。打音試験は実験時の供試体上面から 10mm、20mm、30mm、40mm の位置の側面で行った。打音試験後、録音した音声の解析から得られた周波数と音圧の関係を用いて供試体内部の劣化状況を推定した。なお打音試験は内部の劣化が確認された後には行わない。
