車載カメラと深層学習を用いたサイクルルートの路面変状評価に関する研究

Detection method for road surface deformation on bicycle running lane using in-vehicle camera and deep learning

室蘭工業大学理工学部創造工学科 ○学生員 柳澤 ひかり (Yanagisawa Hikari)
 室蘭工業大学大学院工学研究科 学生員 日原 弘貴 (Hihara Hiroataka)
 室蘭工業大学大学院工学研究科 正員 浅田 拓海 (Asada Takumi)

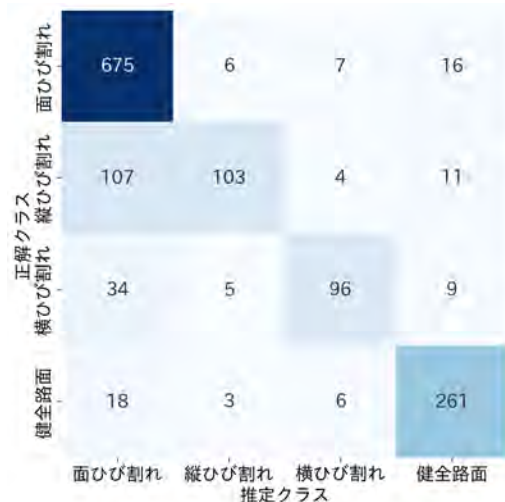
図-4 モデルテスト結果の混同行列

モデルテスト結果の混同行列を図-4に示す。また、これを基に算出した各種精度を図-5に示す。まず、全クラスの推定結果が正解した割合として、Accuracyは83.4%となった。次に、当該クラスの見逃しの少なさを示すRecallについては、面ひび割れと健全路面では、90%以上となったが、これに比べて、縦ひび割れと横ひび割れは45~65%と低い。また、他クラスを誤検出するケースの少なさを表すPrecisionでは、全クラスにおいて80%以上となった。

面ひび割れや健全路面は、他の変状と明らかに見え方が異なるため、判別が容易である。一方、縦ひび割れと横ひび割れについては、見逃しが30%以上発生したが、そのほとんどは、面ひび割れとして判別された。面ひび割れと各線状ひび割れの区分は目視でも難しいケースもあるため、曖昧な画像はこのような誤検知になりやすい。また、正解では健全路面であるが、面ひび割れとして推定された画像が約10%あった。それらの画像を確認したところ、影や路面塵埃、汚損などが写り込んでおり、CNNはこれらを面ひび割れとして捉えてしまっていることがわかった。

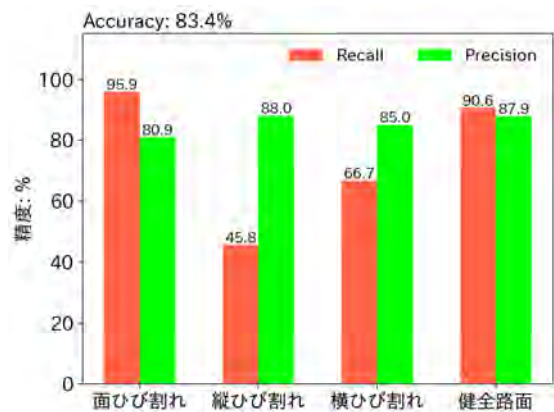
図-5 各クラスの判別精度
