東京エンジニアリング(株) 正員 ○玉野信幸 武田義見  
日本大学理工学部 正員 柳沼善明

断面欠損したPCプレテン中空桁の補修方法に関する検討を行った。この場合、一般的にはプレストレス導入工法や鋼板接着工法による補修が考えられるが、ここでは桁下および橋台背面に作業空間がなく外見上も元どおりにすることを想定し、補修部をRC構造で置き換えたケースについて実験的検討を実施した。

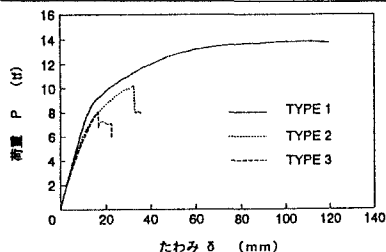
桁中央の荷重-たわみの関係を図-4に示す。基準桁は、コンクリートの圧潰によって破壊しているのに対し、補修桁はせん断破壊の形態を示している。

また補修桁(TYPE2, 3)の最大荷重および最大たわみは、基準桁のそれに比べ58~74%、14~28%であった。

図-4 桁中央のP-δ曲線

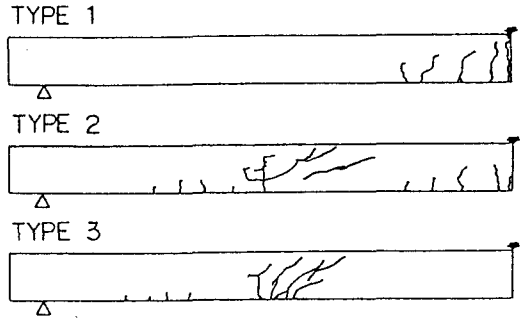
各供試体のひびわれ状況を図-5に示す。補修桁のひびわれは、まず継目部に曲げひびわれが発生する。このときの荷重は、概ね 2.5tf である。このひびわれは、荷重の増加に伴いボイド内に挿入した上側鉄筋近くまで伸展する。最終的には、継目部の曲げひびわれがボイド内に挿入した下側鉄筋位置から斜めひびわれに伸展し破壊に至っている。また既設部の P C 部分には、概ね 8tf で曲げひびわれが桁中央付近に発生し始めている。

なお H 形鋼で補強した補修桁 (TYPE 3) は、せん断キーの効果を期待したはずが斜めひびわれを助長する結果となっており、斜めひびわれも桁下縁から発生している。

図-5 ひびわれ状況

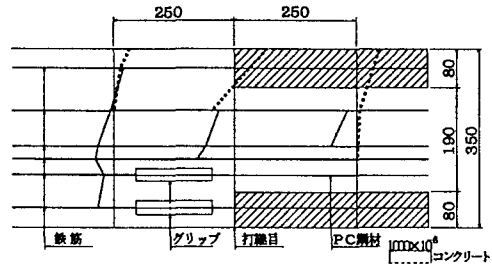
載荷荷重が  $P=8.0\text{tf}$  のときの、補修桁 (TYPE 2) の継目付近におけるひずみ分布を図-6に示す。継目部付近の鉄筋ひずみに着目するとボイド内に挿入した鉄筋はすべて引張りを受けているが、P C 鋼材に接続した鉄筋はほとんど応力を受けていない。

これより継目部の力のつりあいをみると、既存桁の上フランジ部分が圧縮力を、ボイド内の鉄筋が引張力を負担しているといえる。

図-6 継目付近のひずみ分布
