## 1 本研究開発の概要と目的

本研究は、熱赤外線映像法によるのり面診断研究会の研究成果の一部を報告するものである。本研究会は平成4年度建設省官民連帯共同研究「新地盤探査技術の開発」のうち、「熱赤外線映像法による吹付のり面の老朽化判定手法の開発」に参加する各社から構成されている。研究の目的は、熱赤外線映像法を用いた吹付のり面の老朽化判定法の開発で、道路管理者へのアンケート、現地共同調査、マニュアル作成などを経て、本年度終了の予定である。

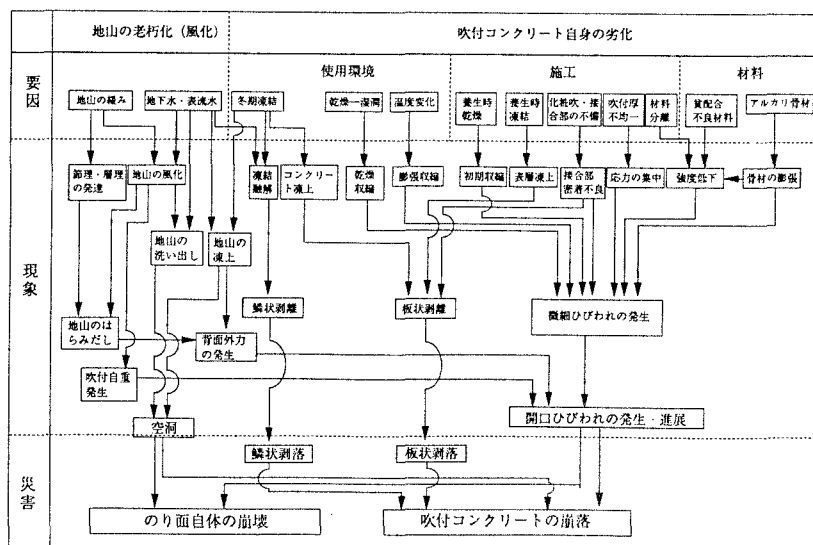
図-1 吹付のり面の老朽化メカニズム（吹付コンクリート自身の劣化を中心に）

吹付のり面の老朽化は吹付モルタル自体の劣化と吹付背後の地山の風化の2つの観点から考察する必要がある。図-1に吹付のり面の老朽化に作用する要因と現象の関連図を示す。図-1に示すとおり、吹付のり面の老朽化には多様な要因が複雑に関連しあっている。

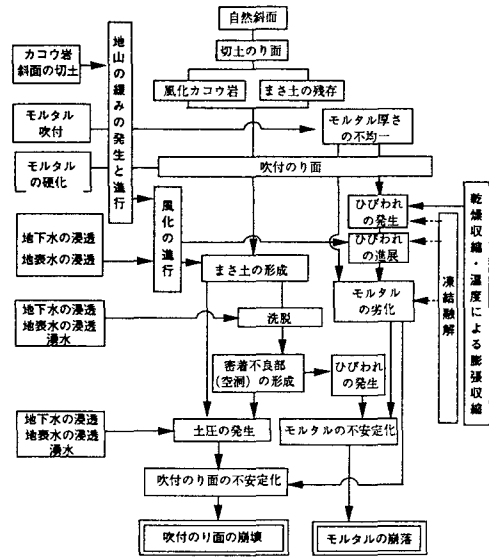
図-2 吹付のり面の老朽化現象の例

図-2にマサ土地帯において吹付のり面の老朽化を調査し、その要因と老朽化に至るメカニズムを整理した結果を示す<sup>1)</sup>。
