明星大学	正会員	鈴木 博之
明星大学	学生員	○吉野 弓弦
元足利工業大学	フェロー	阿部 英彦
石川島播磨重工業	正会員	渡邊 裕一

本研究では、新しく開発された合成床版の溝形鋼溶接部および引張接合部の疲労強度について検討した。

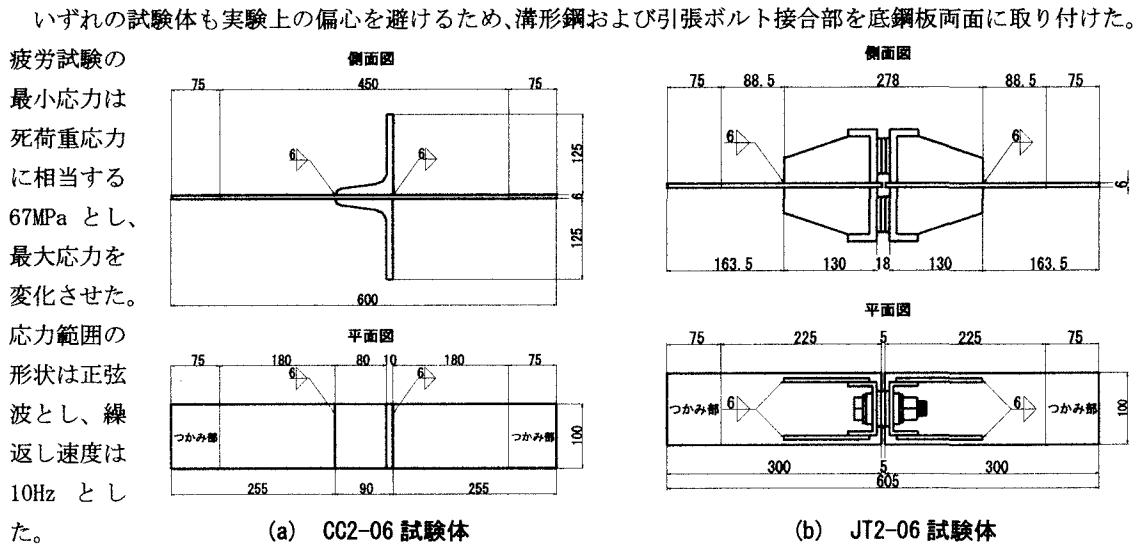
図-2 試験体形状(単位:mm)

試験体形状を図-2に示す。材質はSS400であり、溝形鋼を溶接した試験体(以下CC2-06試験体)の溶接方法は自動溶接で、サイズは6mmである。本実験においては、溝形鋼のウェブ高さが疲労強度に及ぼす影響はないものと考え、溝形鋼をウェブで半割にし、底鋼板に溶接した。引張ボルト接合を用いたブロック間継手試験体(以下JT2-06試験体)は、底鋼板に溶接された、ボルト孔を有する溝形鋼相互をF8T, M20のボルトを用いて連結した構造となっている。JT2-06試験体の溝形鋼および補剛用リブの溶接は手溶接であり、サイズは6mmである。

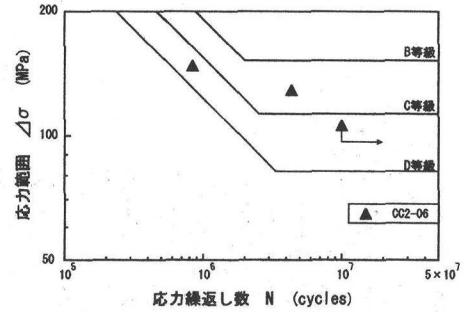
図-3 CC2-06 試験体の S-N 線図

CC2-06 試験体の S-N 線図を図-3 に示す。図には、鉄道構造物等設計標準の疲労強度等級も示した。 $\Delta\sigma=129\text{ MPa}$ では 438 万回、 $\Delta\sigma=148\text{ MPa}$ では 84 万回で破壊したが、 $\Delta\sigma=106\text{ MPa}$ の場合は 1,000 万回の繰返し載荷を行っても破壊しなかった。

鉄道構造物等設計標準によれば、長さ 300mm 以下のカバープレートをすみ肉溶接で取り付けた非仕上げの継手の場合、その疲労強度等級は G 等級であり、荷重非伝達型の十字継手で非仕上げの場合の疲労強度等級は E 等級であるが、図-3 より CC2-06 試験体の疲労強度は少なくとも D 等級を満たしていることわかる。

新しく開発された合成床版底鋼板の溝形鋼溶接部の疲労強度は D 等級、引張接合部の疲労強度は F 等級を満たしていることが確認された。

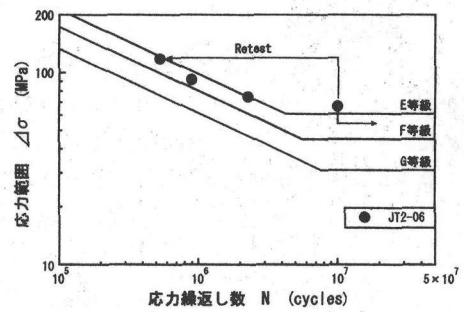
図-4 JT2-06 試験体の S-N 線図

JT2-06 試験体の S-N 線図を図-4 に示す。図には、鉄道構造物等設計標準の疲労強度等級も示した。 $\Delta\sigma=92\text{ MPa}$ では 89 万回、 $\Delta\sigma=75\text{ MPa}$ では 226 万回で破壊したが、 $\Delta\sigma=67\text{ MPa}$ においては、1,000 万回の繰返し載荷を行っても破壊しなかったので、 $\Delta\sigma=118\text{ MPa}$ に上げて再試験を行ったところ、53 万回で破壊した。

鉄道構造物等設計標準によれば、
長さ 100mm 以下の面外ガセット
をすみ肉溶接した継手で非仕上げの場合、その疲労強度等級は G 等級であるが、図-4 より JT2-06 試験体の疲労強度は F 等級を満たしていることがわかる。
