重要構造物に近接した大型ケーソンの施工報告

小松川第二ポンプ所は、ポンプ所施設を三分割し、各々ニューマチックケーソン工法で沈設後に連結工事を行い、ひとつのポンプ所を構築する工事であり、今回工事は、そのうちの1号ケーソンの施工である。

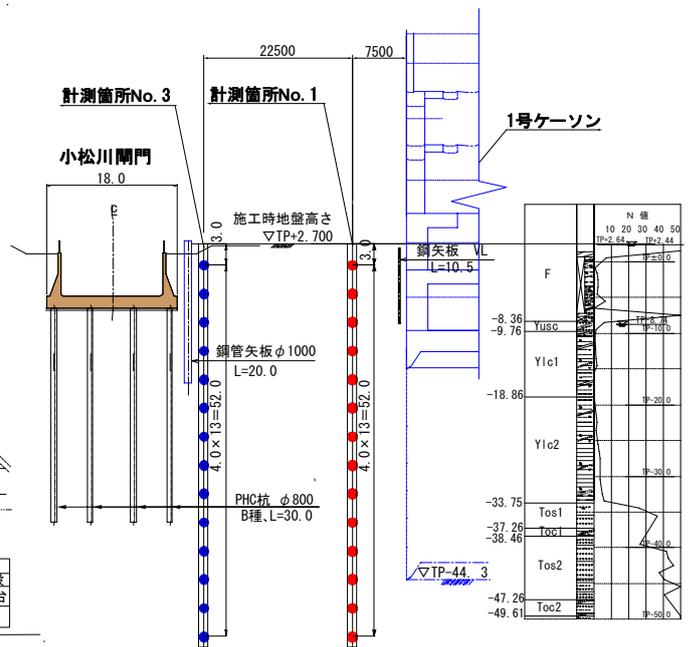
図-2 計測器設置断面図

ロックゲート・管理棟の2方向を対象としケーソンヤード内に埋設型傾斜計を取り付けた。計器の深度方向配置は、ケーソン最終沈下深度-8m (TP-52.3m)を固定点として4m毎に14台設置した。管理値は、計測箇所No.2、No.3において、「道路橋示方書・下部構造編」から杭径1.5m以下の杭基礎において過去の実績から許容変位を15mmとし、その80%の12mmを一次管理値とした。

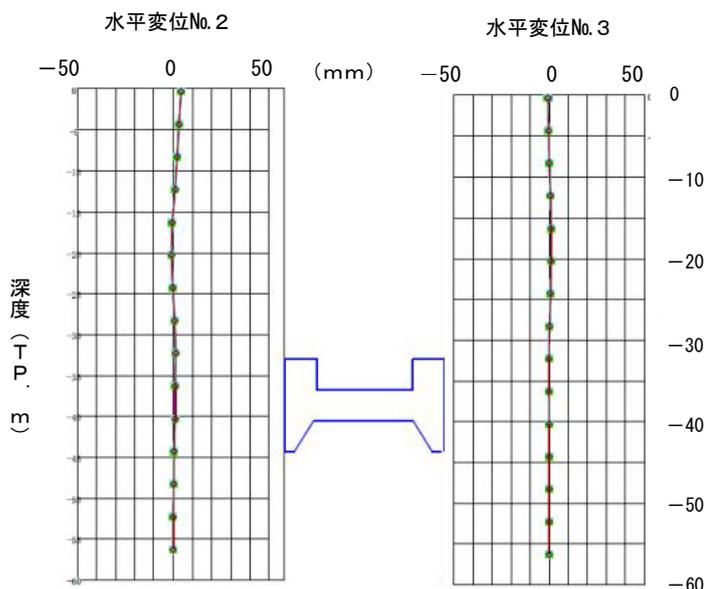
図-5 計測結果

計測の結果、地表面では、ケーソン側に引き込まれが起きるが、TP-20m付近の軟弱な粘性土層(Y1c1、Y1c2)では外側に膨らむ傾向がみられた。これは、作業室内で掘り残された土砂が、ケーソン沈下と共に地中に押し込まれ側方に変位を起こしたものと考えられる(図-6)。刃先先端と傾斜計の変位状況から、刃先通過の8m下の計器でその変位が始まっていることから、掘り残した土砂が地中に押し込まれていることが解かる。このような変位は、刃口がN値の高い砂質土に入り、開口率も60%から95%前後になると見られなくなったことから、軟弱地盤でのケーソンによる近接構造物への影響は、開口率が大きな原因であった。

最大変位は、一次管理値12mmに対して計測箇所No.2のTP-0.3m(最上段)でケーソン側に2.5mmの引き込まれがあった。また、FEM解析結果との対比では、GL-15.3m、-17.3m、-19.3mでケーソン側へ13mmの引き込みが予想されていたが、計測結果は、計測箇所No.2のTP-16.3m、-20.3m(GL-19.0m、GL-23.0m)で1mmケーソン外側に膨らむという逆の結果が得られた。
