## 茨城県橋梁損傷データ分析と簡易点検カルテの提案

茨城大学工学部 学生会員 星野順一 茨城大学工学部 フェロー 横山功一  
 茨城大学工学部 正会員 原田隆郎 茨城県道路公社 正会員 豊島信拓

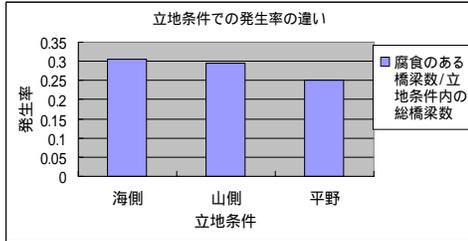
図-3 立地条件での腐食の発生率の比較

ここでは、腐食の分析結果について述べる。分析に利用した橋梁は、腐食のある橋梁が78橋、腐食のない橋梁が198橋、合計276橋の分析を行った。図-3に橋梁を立地条件「海側・山側・平野」とに分けたときの腐食の起きている割合を示す。この図から、腐食は茨城県の全体で発生しているが、海側・山側は、平野よりは腐食が発生する割合は高くなっている。

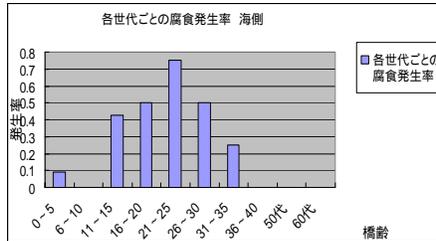
図-4 海側 橋例別腐食発生

次に、海側と平野に関して、腐食が発生している橋梁の橋齢別の発生率を比較する。図-4,図-5のように立地条件により、腐食の発生傾向が違ってくる。海側は、経過年数(橋齢)が早い段階で腐食が発生し、図-4のような凸型のグラフになっていると思われる。それに対して平野の腐食の発生率は、橋齢35歳まで低い値を示している。また、橋齢別、腐食の判定の結果を散布図で作成してみた結果、腐食の進展速度も見て取る事が出来る。図-6は、平野の橋齢と判定の散布図だが、およそ10年間隔で見ると、判定が4から2へと推移していると考えられる。図-5と図-6により、平野は新しく腐食が発生する割合は低いが、およそ10年で腐食が進展することが把握できた。

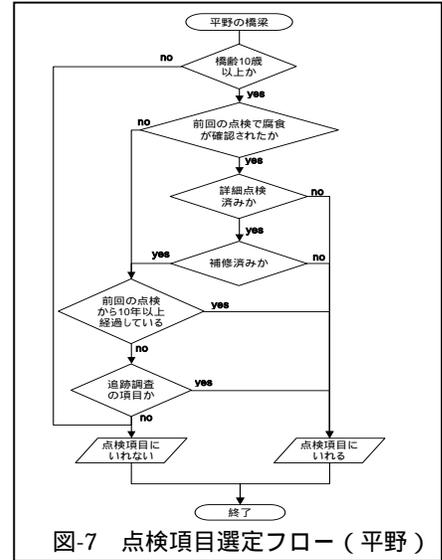
図-7 点検項目選定フロー(平野)

腐食の場合、海側・山側・平野とに分け、それぞれで腐食の分析を行った結果により、腐食の発生傾向・進展速度の傾向を把握できた。さらに本研究では、各立地条件別に図-7のようなフローチャートを作成することで、点検する時期を適切に管理し、必要な時にのみ必要な箇所を点検するというカルテの簡易化が図れ、実用的で継続的に橋梁の健全度を把握する事が出来る新簡易点検カルテを作成した。新簡易点検カルテを、図-8に示す。この点検カルテは、腐食を点検する際に使用する点検カルテである。新簡易点検カルテ自体は、複数枚で構成され、実際に点検を行う流れに沿ってカルテが作成されており、どこのどのような項目を見なくてはいけないのか分かるようになっている。
