## 富岡製糸場ほかのレンガ造構造物と地盤の関係

前橋工科大学 学生会員 岩崎哲弥  
 前橋工科大学 フェロー会員 那須 誠

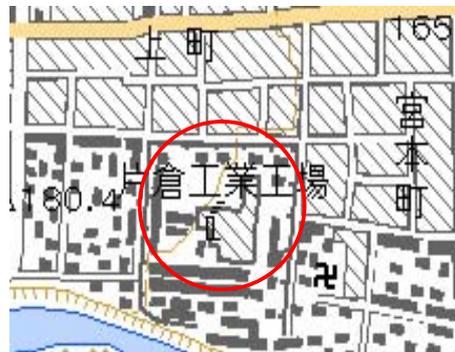
図1 富岡製糸場付近の地形図<sup>2)</sup>

富岡製糸場の建物は地震その他での被害記録が見当たらず変状もなく、ほぼ明治初期の施工以来良好な状態で保存されている(図1<sup>2)</sup>)。地盤が一様なため被害が発生しなかったものと考えられる。ここで富岡製糸場付近の地質(図2<sup>3)</sup>)を見ると、新第三期中新世の泥岩を主体とする吉井層を基盤とし、図2<sup>3)</sup>に示すように地表部はローム層が覆い、下部には礫分を混入する<sup>6)</sup>。

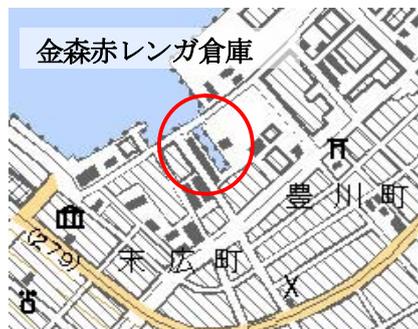
図3 金森赤レンガ倉庫付近の地形図<sup>2)</sup>

金森赤レンガ倉庫では1968年十勝沖地震で被害が無く、1993年北海道南西沖地震においては、外壁煉瓦の一部剥落が生じている。金森赤レンガ倉庫付近は海岸砂州からなる函館低地に位置(図3<sup>2)</sup>)し、文献7)の地質断面図、(図4<sup>3)</sup>)を見ると、この付近の地質はほぼ水平方向に一様な砂州地盤であるため大きい被害が発生せず、外壁レンガの一部剥落程度の被害が発生したことが考えられる。

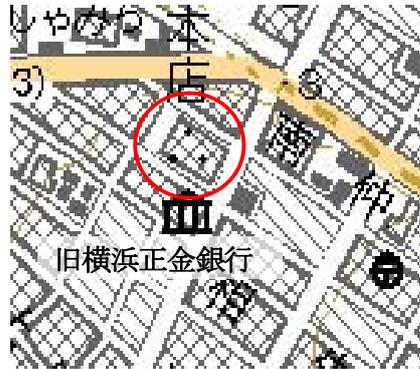
図 5 旧横浜正金銀行付近の地形図<sup>2)</sup>

1923 年関東大震災において、石及びレンガ造りの旧横浜正金銀行(図 5<sup>2)</sup>)は、被害はなかったが、周囲からの類焼によって内部は焼け落ちてしまった<sup>4)</sup>。ここで地質図(図 6<sup>3)</sup>)を見ると旧横浜正金銀行は砂州地盤の上に建っており、水平方向にほぼ一様な砂州であったため被害が生じなかったことが考えられる。

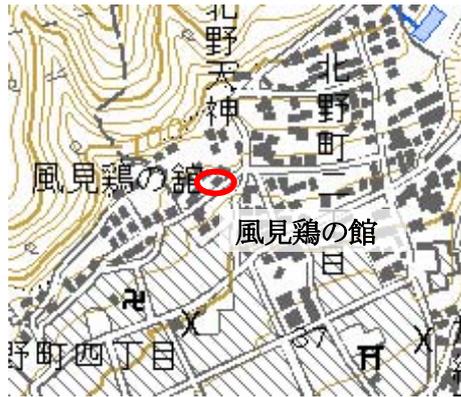
図 7 風見鶏の館付近の地形図<sup>2)</sup>

風見鶏の館(図 7<sup>2)</sup>)において、1995 年兵庫県南部地震によって、煉瓦壁のひび割れや煙突の倒壊が生じた<sup>7)</sup>。風見鶏の館は六甲山地の南側の急斜面部に建てられている。図 8<sup>3)</sup>に示すように、ここの地盤は大坂層群(O<sub>3</sub>)から成り立ち、下部は砂礫層が多く淡水性の粘土地盤を挟むが、上部は厚い海成粘土と砂礫の互層となっている。現地を見ると敷地は平坦であるが広く、館の南側の道路より南側は比較的急な斜面となっているため、地震で被害が生じたことが考えられる。

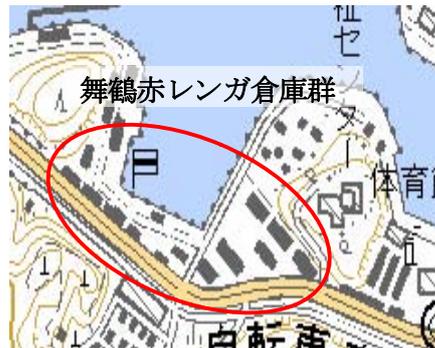
図 9 舞鶴赤レンガ倉庫群付近の地形図<sup>2)</sup>

舞鶴赤レンガ倉庫群(図 9<sup>2)</sup>)には地震等による被害記録は見当たらない。舞鶴赤レンガ倉庫付近の地質は(図 10<sup>3)</sup>)に示すように、泥岩・砂岩・玄武岩・チャート・礫岩および石灰岩からなり、所により上部石炭系を含んでいる<sup>3)</sup>が、水平方向には同種の地質の地盤であり、いまだ被害がないのは水平方向にほぼ一様な地盤に作られているためと考えられる。
