## モルタル吹付け工の維持補修時における斜面崩壊のシミュレーション

武蔵工業大学大学院 学○鈴木将文  
(独)労働安全衛生総合研究所 正 伊藤和也 正 豊澤康男  
武蔵工業大学 正 末政直晃

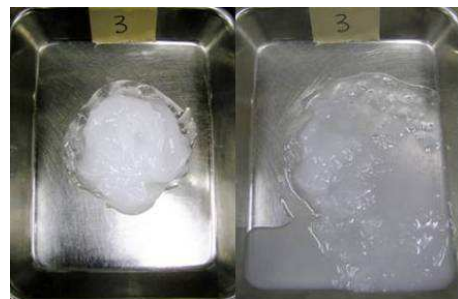
写真-1 デンプンの分解状態  
(左:分解前 右:分解後)

地山を経時的に風化する状態の再現方法として、デンプンがジアスターゼ(消化酵素)により糖に分解する性質に着目した(写真-1)。遠心模型実験では、軽量骨材に市販のデンプン糊とジアスターゼを混合し、デンプン糊の粘着力を低下させることにより、モルタル吹付け背面の岩盤が経時的に風化する状態を再現する。また、風化していない地山については強固と仮定し、石膏の斜面を作製した。
