## 加速度センサーを用いた斜面崩壊場の特性に関する研究

本研究の目的は、過去数回の崩壊実験データとの比較を行い、加速度の時系列データ計測による土砂崩壊場の特性を理解する上でのデータを取得検出、崩壊現象の特性についての考察を行うことである。

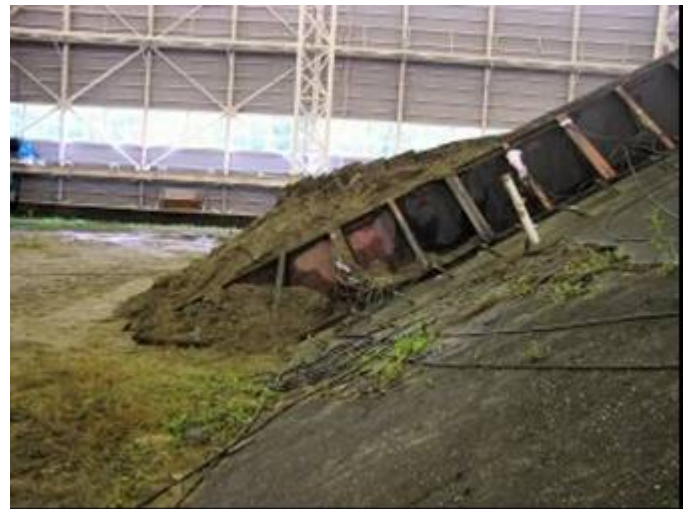
図-5 2007 年度の崩壊後の写真

図-5 は 2007 年度の崩壊後の写真である。2007 年度の崩壊は斜面上部の土砂が滑り落ちた形の崩壊であった。過去数回の崩壊実験と比べると 2004 年度の崩壊の形態と比較的似ていた。つまり、2004 年度と同じ崩壊現象ではないかと予想される。
