# 既存 PC 道路橋上部工の復元設計と安全性評価に関する研究

そこで本研究では、設計図面と計算書が保管されている既存 PC 道路橋を対象とし、橋梁の目視情報から PC 鋼材、配筋状況を再現する復元設計手法の提案と車両制限令改訂による架設年を考慮した安全性評価を行った。

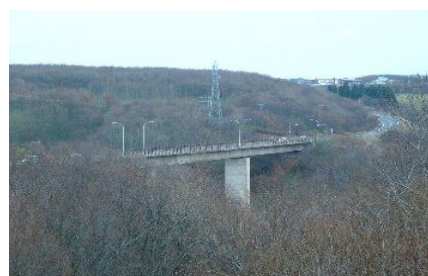
図-1 幌萌大橋

橋名：幌萌大橋(図-1)

所在地：北海道室蘭市幌萌町

竣工時期：昭和 48 年
