利根川布川狭窄部を含む区間における河道形状の変化—昭和36年から平成19年—

中央大学理工学部 学生会員 ○岩谷 直貴
 中央大学研究開発機構 フェロー 福岡 捷二
 国土交通省関東地方整備局利根川下流河川事務所 正会員 茂呂 康治

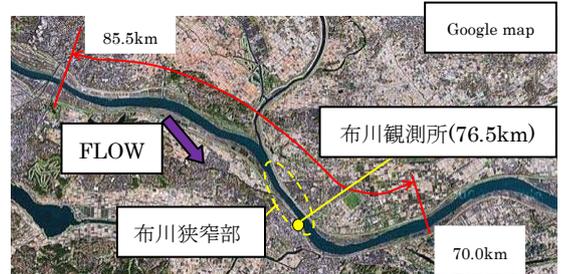
図-1 対象区間

対象区間は、図-1に示す布川狭窄部を含む70.0km~85.5kmである。対象区間において500m間隔で測量された横断データを用い、各測量年での低水路平均河床高の縦断分布図を作成した。これを用いて対象区間における河床高の経年変化を洪水流と浚渫と関係づけて検討する。図-2は布川流量観測所(76.5km)で観測された昭和36年から平成20年の間に発生した洪水の年最大流量を示す。図-3は昭和47年から平成20年の間の布川狭窄部上下流の浚渫土砂量を示す。図-3に示すように、狭窄部上流(78.0km~85.5km)では、平成11年以降浚渫は行われていない。

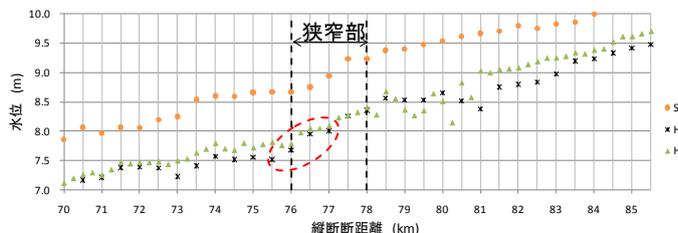
図-4 各洪水の痕跡水位縦断図

図-4は、ほぼ同規模の洪水であった昭和57年9月、平成10年9月、平成13年9月洪水における対象区間の痕跡水位を示す。図-5は対象区間における低水路平均河床高の経年変化を示す。昭和36年から昭和58年にかけて狭窄部区間の河床高は経年的に大きく低下し、最大深掘れは下流に移動しているのが確認できる。昭和58年から平成10年にかけては、狭窄部区間における河床低下は狭窄部出口付近(77.0km~76.0km)に限られ、それほど大きくはない。これは昭和57年9月の大出水の履歴を受け、

昭和 58 年から平成 10 年にかけては，図-3 に示すように狭窄部下流では昭和 58 年以降も浚渫が行われており，低水路平均河床高も経年的に低下している(図-5)。図-6 に 76.5km 地点の昭和 57 年 9 月，平成 10 年 9 月の痕跡水位と各洪水後の横断面を示し，この図から求めた各洪水の河積を表-1 に示す。昭和 57 年 9 月と平成 10 年 9 月の水位と河積を比較すると，平成 10 年 9 月洪水では，昭和 57 年 9 月と比べ，痕跡水位は低いですが河積はほぼ同じである。これは，狭窄部下流の浚渫による河床低下に伴い，洪水時には狭窄部下流で水位が下がる。そのため，図-4 に示すように，平成 10 年 9 月洪水では特に狭窄部出口付近において，水面勾配が昭和 57 年 9 月洪水と比べ急となり(図中の赤点線の部分)，昭和 57 年 9 月洪水時の河積と同程度の河積になるまで洗掘が進んだと考えられる。このように，狭窄部下流域の浚渫が主に狭窄部出口付近での河床低下を引き起こしたと考えられる。

平成 10 年以降，図-2 に示すように大規模な出水があるにも関わらず，図-5 に示す狭窄部での河床低下はあまり生じていない。これは図-3 に示す浚渫土砂量の減少や狭窄部の地質的要因の二つが考えられる。図-8 は 76.5km 地点におけるボーリング調査結果の地質横断面図を示す。地質横断面図から，平成 10 年以降の河床表面は沖積層に比べ侵食されにくい洪積砂質層で構成されており，狭窄部出口付近での河床低下を抑制していると考えられる。図-4 に示す平成 13 年 9 月と平成 10 年 9 月洪水時の水面勾配を比較すると，平成 13 年 9 月洪水では，平成 10 年 9 月時よりも水面勾配が緩くなっていることが確認できる。これは，図-3 に示す平成 10 年以降での狭窄部下流における浚渫量の減少が影響していると考えられる。

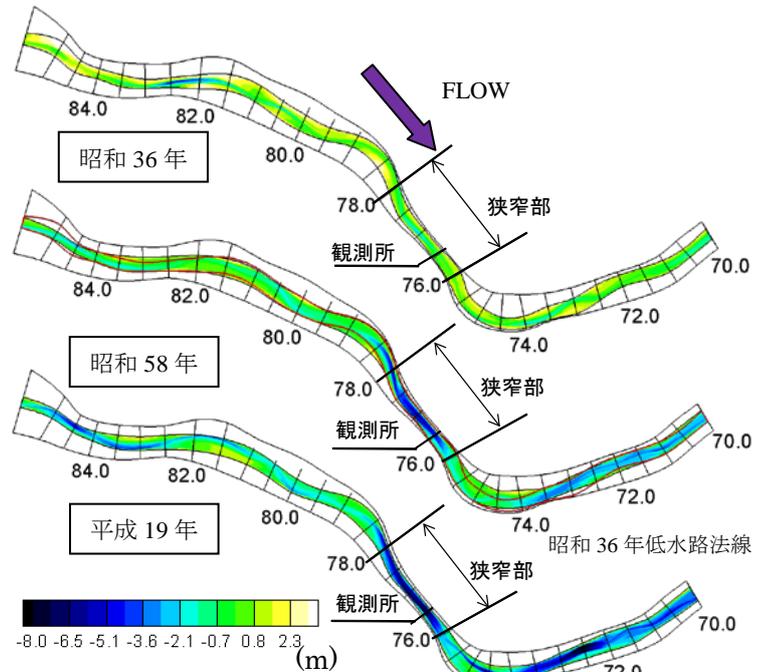
図-7 各年の河床高コンター

狭窄部自体の流下能力が向上したためと考えられる。平成 10 年以降では、狭窄部区間で河床低下はほとんど生じていない。前述したように、狭窄部では昭和 41 年以降は浚渫が行われていないため、狭窄部での河床低下の直接的要因はその後の洪水流によるものと考えられる。図-7 は昭和 36 年，昭和 58 年，平成 19 年の河床高コンターを示す。図-7 の赤線は，昭和 36 年の低水路法線である。昭和 36 年の低水路に比べ，昭和 58 年の低水路が 84.0km 上流区間と 73.0km~75.0km 区間で狭いのは，昭和 36 年から昭和 45 年にかけて低水路の埋め戻しを行ったためである。対象区間全体を通し，経年的に河床が低下していることがわかる。昭和 36 年と昭和 58 年の河床高コンターを比較すると昭和 58 年では，昭和 36 年に比べ，狭窄部上下流で河床の低下や低水路の拡幅が確認できる。このように，浚渫によって流下能力が向上したことにより，昭和 57 年 9 月洪水のような今までに経験したことのない大流量が流下し，狭窄部で大幅な河床低下が生じたと考えられる。
