# 局所的な浸水被害に対する危険箇所抽出の検討

○中央大学 学生会員 及川 潤  
中央大学 正会員 佐藤 尚次  
目白大学 正会員 吉岡 由希子

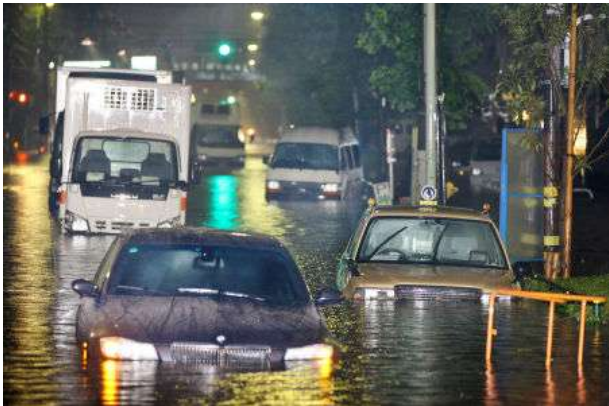
図-1 2010年7月5日夜  
東京都北区堀船 明治通りの冠水

2010年7月5日、東京都板橋区・北区周辺を集中豪雨(最大時間雨量 107mm, 板橋区)が襲い、狭い範囲内で浸水被害が生じ、幹線道路の冠水、建物の被害などが発生した(図-1)。東京都と埼玉県都県境を南東方向に移動した雲のセルと神奈川県から北東に移動していく雲のセルが合体する形で、板橋区・練馬区一帯で集中豪雨をもたらした。この豪雨では限られた狭い範囲で浸水被害が集中した。これ以外の東京都内における過去の被害は複数回にわたる同じ箇所での浸水が発生したり、比較的安全とされる高い位置にある箇所では点在して発生している。被害箇所が点在しているケースでは降った雨が低い位置から高い位置に流れていかず、その場に留まってしまう要素がある。事例としては少ないが、今後も浸水被害に対しては安全とされるこうした場所での被害の危険性が考えられる。

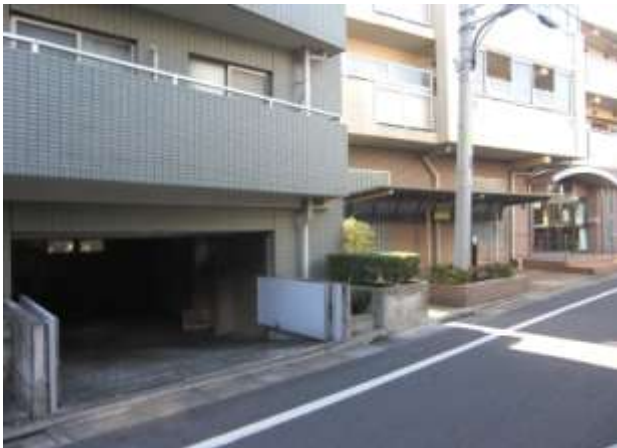
図-4 浸水しにくい地形にある半地下構造空間

①の事例としては非常に少なく、上位面に位置するビル街の地下空間や中位面・下位面に位置する住宅地の半地下空間において被害が発生している。②の事例は①と同様に少ないが、平坦化された地形に隣接している箇所では被害が発生している。③の事例としては旧河川や暗渠河川沿いに整備された道路を中心に周囲が浸水している。これらの道路が周囲よりも高い位置にあるケースもあり、危険度が高いということが考えられる。④の事例については従来の洪水ハザードマップの危険箇所の中心である河川沿いならどこでも起こる可能性があるが、特に合流地点や流向が変わる場所、右岸と左岸に高低差がある場所などの既存の知見と被害の傾向が一致する。図-4 に①の事例についての写真を示す。詳細は、現地写真を加えて当日発表する。
