## 鉄道営業線直上こ線人道橋撤去に伴う安全管理について

### 1. はじめに

本報告の対象となるこ線人道橋は、鉄道営業線（J R 線・民鉄線）および車両基地構内直上を横断している（図1）。この人道橋は、老朽化によるコンクリートの変状が発生し、直下の営業線の運行に支障をきたすことが懸念されるため、人道橋の撤去を行なうこととなった。本工事は、架線等の支障物の存在、作業間合い（線路閉鎖、き電停止）等の制約条件が多い中で、安全に施工を完遂させる必要があった。本報告では、特にエレクションガータ送出し作業における安全管理について実施した内容を報告する。

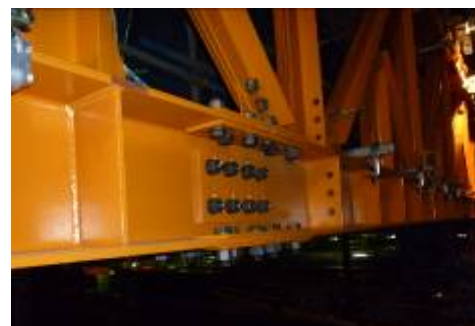
(写真1 エレクションガータ添接板)

当初施工計画では、J R 線直上でエレクションガータの片持ち状態が2日間発生する予定であった。これは、エレクションガータ送出しにおいて、添接板（写真1）が支障するため、添接板支障箇所でのジャッキ（写真2）操作が多く、送出し距離約5 m/日×3日（ジャッキ18箇所での操作、盛替10回、移動距離16 m）の計画であったことに起因していた。この状態は、安定計算上は問題ないものの、自然災害等異常時におけるエレクションガータの挙動等、列車の安全安定輸送が阻害される不安要素が完全には払拭できないと懸念された。

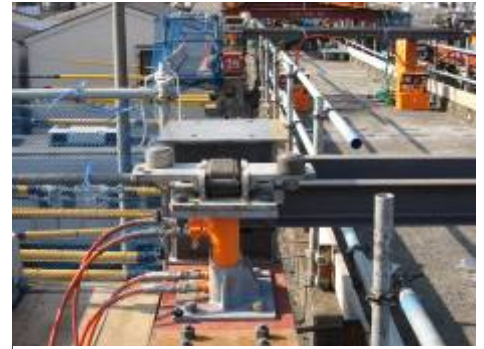
（写真2 ジャッキ(ローラー設置)）

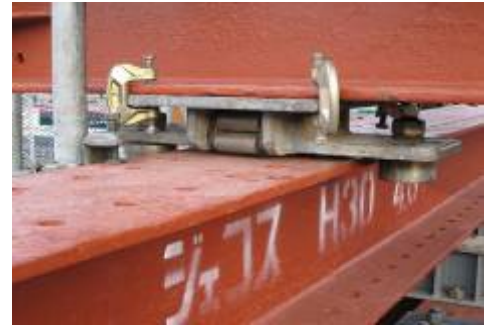
（写真3 EG下部ローラー設置）

- ・対策①－1：ジャッキ操作を極力減らし、1日で16m送出すように計画を改めた。エレクションガータ下部にローラーを設置し軌条桁構造（写真3）とすることで、当初計画していた18箇所のジャッキを8箇所に減らした（盛替4回）。
- ・対策①－2：施工状況チェック表を作成し、時間工程に大幅な遅れが生じた場合はエレクションガータを引き戻すことを検討した。その基準を引き戻し可能時間帯の第3回送出し時とした。
- ・対策①－3：ジャッキの故障等を考えられたため、予備を2基準備し、復旧体制を万全なものとした。

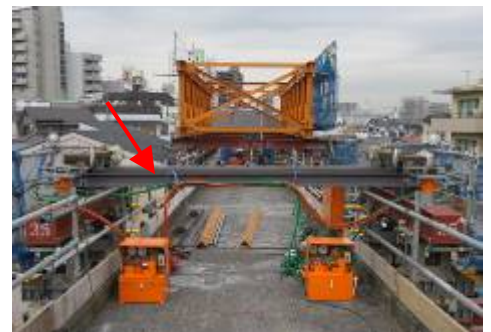
（写真4 落下防止受台）

- ・対策③－1：エレクションガータ見張員を配置し、引込側ワイヤーの左右の緊張具合を常時監視させ、エレクションガータの直進性のバランスを確保した。
- ・対策③－2：万が一落下した場合に備え、落下防止受台（写真4）を設置し、列車運行に支障を与えない措置をとった。
