高力ボルト摩擦接合継手のボルト取替え後の補強に関する研究

明星大学 正会員 鈴木 博之
 明星大学 学生会員 ○田南 一樹
 (株)ロブテックスファスニングシステム 正会員 中島 一浩

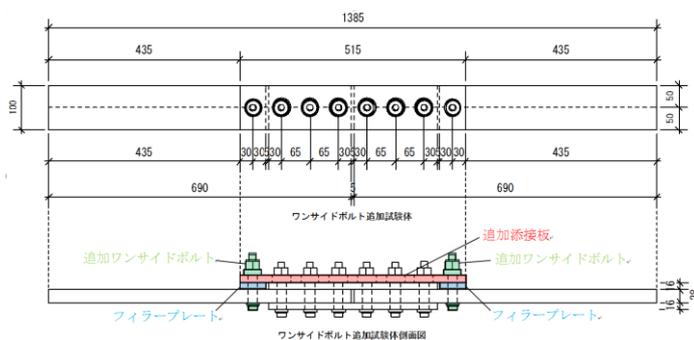
図-1 試験体形状

試験体形状を図-1 に示す。試験片の材質は SM490、母材の厚さは 28mm、添接板の厚さは 16mm である。高力ボルトには F10T、M20 を、ワンサイドボルトには MUTF20 を使用した。摩擦面にはグラインダー処理後、さび促進剤を塗布した。

得られないため、ワンサイドボルトを用いて添接板を追加し、補強を行う事を考えた。追加添接板及びファイラープレートの材質は SM490、厚さは 16mm である。追加添接板には六角ボルト頭を避けるため、既存継手のボルト位置に $\phi=42\text{mm}$ の円孔を設けた。

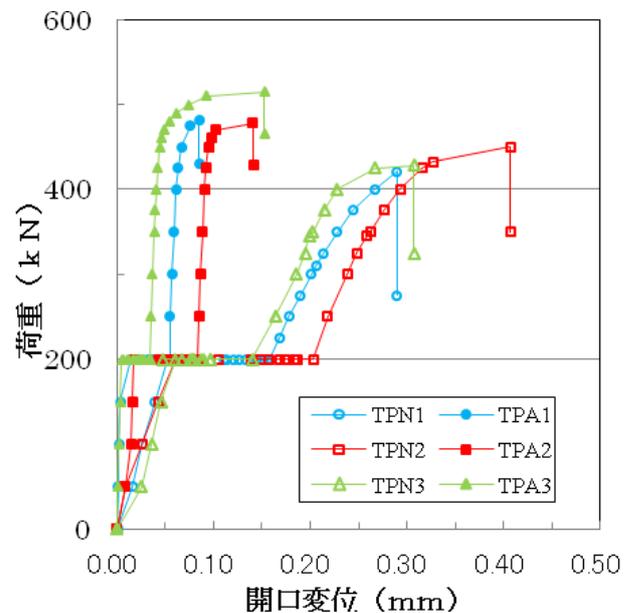
図-1 荷重-変位曲線

載荷荷重と開口変位の関係を図-1 に示す。TPN1 においては、載荷荷重 421kN の時に荷重が急激に低下しており、一回目のすべりが生じた事が分かる。TPN2~3、TPA1~3 においても、同様な傾向がみられた。この時の荷重をすべり荷重と定義した。図-1 の荷重-変位曲線から得られた、TPN1~3 と TPA1~3 のすべり荷重 P_s を表-1 に示す。

TPN1~3のすべり荷重の平均値と、TPA1~3のすべり荷重の平均値を比較してみると、58kNの差があり、添接板を追加するとすべり荷重が約13%増えた事が分かる。したがって、ワンサイドボルトを用いて追加添接板を取り付ける事により、継手の荷重伝達力の不足を補う事が可能であると判断される。

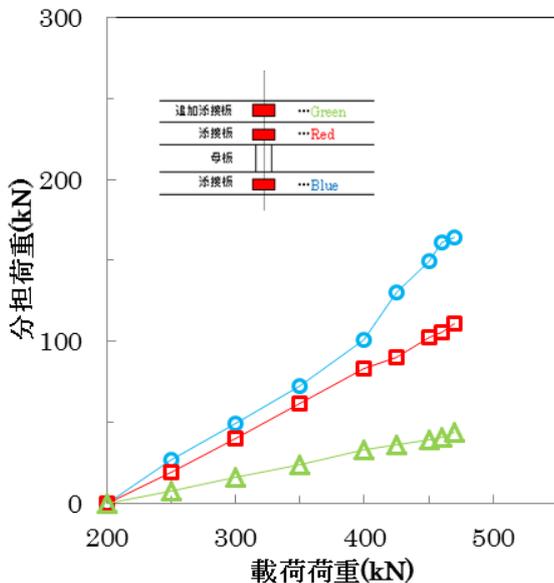
図-2 TPA2 分担荷重

試験体中央部の添接板の側面に貼付したひずみゲージより得られたひずみεを式-(1)に代入し、既存添接板、追加添接板、それぞれが分担している荷重Piを求めた。

TPA2の載荷荷重と分担荷重の関係を図-2に例として示す。図-2から求めた、既存添接板と追加添接板の350kN載荷時の荷重分担率を表-2に示す。取替え作業終了直後とすべり発生付近ではデータにばらつきがあるため、線形関係にある範囲の代表として、350kNのデータを用いて比較した。また、TPA1はひずみゲージに不具合が生じたため十分なデータが得られなかったため、考察の対象とはならなかった。
