道路橋点検の効率化のための位置情報つき画像の取得と活用

芝浦工業大学 学生会員 ○渡辺 涼太
芝浦工業大学 正会員 勝木 太
芝浦工業大学 正会員 中川 雅史

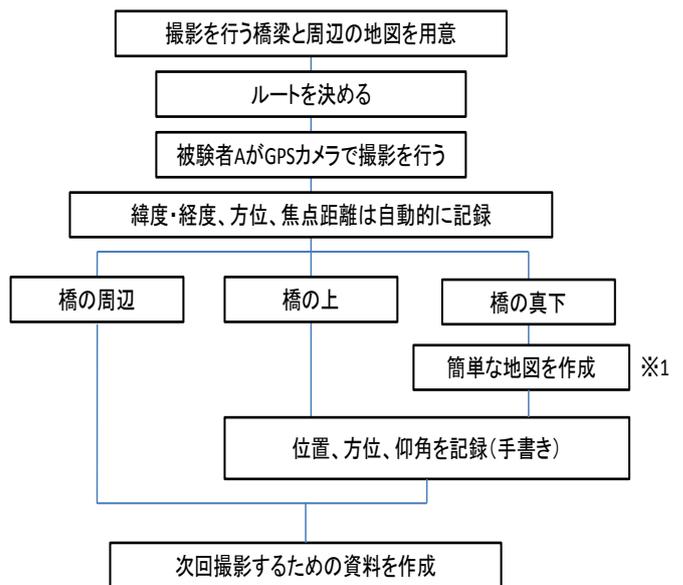
図 1 事前準備の手順

実験の事前準備として行う作業を図 1 に示す。撮影は橋の周辺と橋面上、橋の真下の 3 つのエリアで行った。

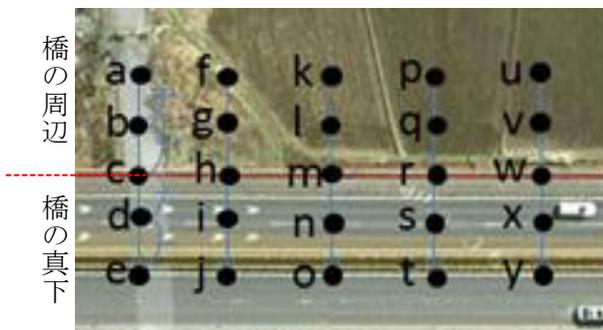
図 3 取得位置

図 3 位置を示す、図 3 に示す撮影位置 a から y までの 25 地点で測位を実施した。なお、GPS 電波が正確に取得できる橋面上の c の位置で取得した測位情報を基準点とし、各点の測位情報と比較する。

GPS カメラによって取得される測位情報は、その取得情報によってどの程度の誤差が生じるのか検証した。

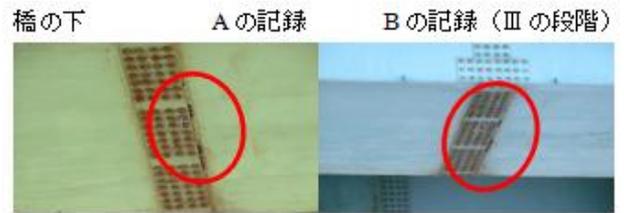
図 4 写真比較(No1)

各写真と採点した結果を下記の表に示す。なお図 4, 5 は同一の損傷箇所を撮影した画像である

GPS カメラのデータだけでは、劣化箇所を正面から見るができなかったが、A の記録データを参照することによって、より鮮明に劣化を撮影する
