透過性水制背後のセカンダリチャネルが植生繁茂と底質の粒度分布に与える影響

群馬高専環境都市工学科 学生会員 ○樋口 瑛帝
 群馬高専環境都市工学科 正会員 長山 昭夫

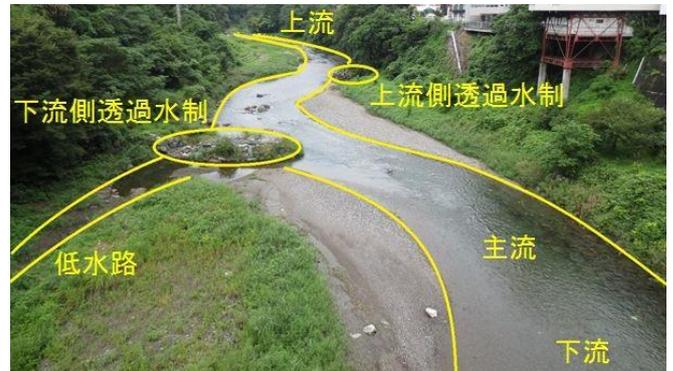
写真-1は下流側水制背後の堆積域の直上にある古鉄橋から上流方向を向いて撮影したものである。この写真から上流側透過水制(以後、上流水制)の背後には堆積域が形成され、その堆積域に植生が前進していることがわかる。また下流側透過水制(以後、下流水制)の背後に堆積域は形成されているが改修工事の影響で、植生繁茂域と河道外の植生の間に低水路が形成されていることがわかる。またこの低水路が出水時にセカンダリチャネルになることが推測される。またこの低水路は通常、流れが発生しておらずため池のような状態になっていることを確認している。

写真-1 神流川古鉄橋上流の水制の様子

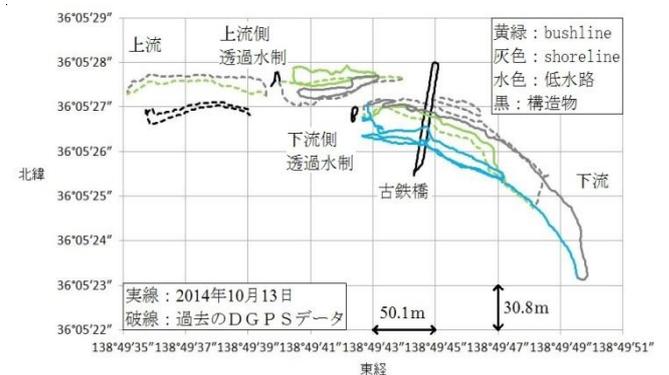
今回、台風19号による出水前にDGPS観測による地形変化観測を行った。DGPS観測における地盤高についてはレベル測量を同時に行いその誤差について検討を既に行っている。またDGPS観測結果と過去のDGPS結果を重ねて表示したものを図-2に示す。この図より対象区間の河川は全体として湾曲していること、水制背後の堆積域に違いがあること、植生繁茂の領域が確認できる。

図-2 DGPS観測による地形観測

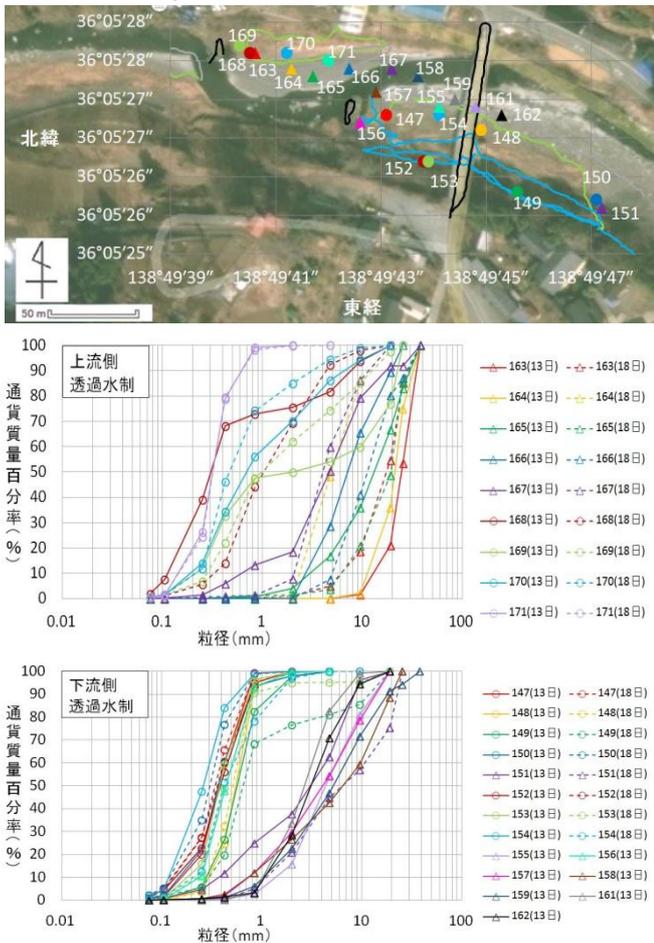
10月13日に発生した台風19号に伴う出水前後における水制背後の底質の粒度分布について検討を行った。その結果を図-3に示す。この上部には上流水制域における粒度分布を示し、下部には下流水制域の粒度分布を示している。上流水制背後の堆積域の植生域の粒度分布について、水制直後の169は細粒分が堆積し、168は粗粒化している。植生中央付近の170は細粒化しており、これは植生による細砂のトラップの影響だと推測できる。植生の端部の171は、粒度分布の変化は無かった。また堆積域の非植生部の水際においては、166以外全て、細粒化していることがわかった。一方、下流水制背後の堆積域の植生域の粒度分布について、147と148においては粒度分

布にほとんど違いがない結果になった。また低水路である 148 については、粗粒化しており、今回の出水で細粒分が流されたことが推測できる。また非植生部の粒度分布についてはデータ欠損のために比較検討が出来なかった。以上を総括すると、上流水制背後は、堆積域のみが形成される環境条件であるために出水があると、水制背後の堆積域においては細粒分が増加する傾向にあることがわかった。一方、下流水制背後においては、通常とは異なる水制設置条件のため水制背後の堆積域において単純に細粒化するのではなく今回の出水の場合、粒度分布がほとんど変化しない結果となった。これは植生を含む堆積域が主流部と低水路部に挟まれることで複雑な流れ場を形成することでこのような結果になったことが推測できる。

図-4 上流・下流水制背後の底質粒度分布

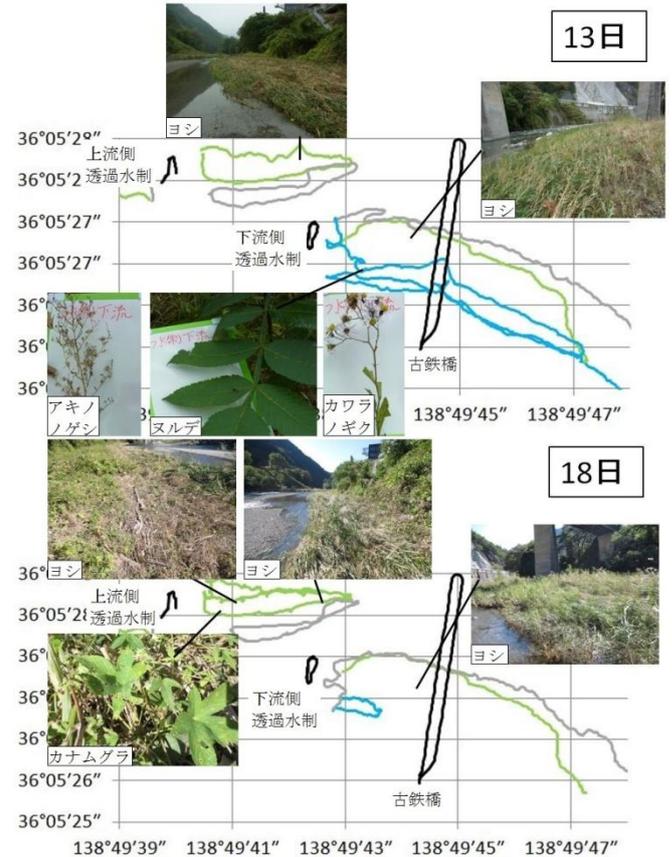
今回対象とした出水の前に、規模の大きい出水 (流量 84m³/s) が発生したために、植生繁茂はそれらの影響を受けている。植生繁茂の分布を図-5 に示す。対象とした出水前の 10/13 において、上流水制背後の植生域はほぼ全てをヨシが占めている状態である。また前回の出水の影響のため、ヨシは転倒状態であった。一方、下流水制背後の植生域について上流部・水際周辺はヨシ(転倒状態)が占めており、中央部から下流部にかけてはヨシ以外の植生が繁茂している状態であった。また低水路の土砂堆積部にもヨシ以外の植生が点在していた。出水後の 10/18 について、

上流水制背後の植生部は転倒状態のヨシを覆う形で、つる植物であるカナムグラが広範囲で前進していることが確認できた。一方、下流水制背後の植生部はヨシ(転倒状態)が占めているがカナムグラの前進は確認出来なかった。つまり出水で現状の植生(主にヨシ)が転倒状態になると上流水制背後ではカナムグラが一気に前進するが、下流水制背後では、低水路の存在のためにカナムグラのような地面を這うように成長するつる植物は前進できない可能性が高い。またこのようにつる植物の侵入が抑制されるような環境条件を有しているために、下流水制背後の堆積域においては多様な植生が繁茂していることの要因のひとつであることが推測される。

図-5 出水前後の植生繁茂の様子
