## 河川湾曲部における斜め堰の影響

勢多農林高等学校 正会員 ○小池 英吾

前橋工科大学 正会員 平川 隆一

本研究では、白川において斜め堰（渡鹿堰）が設置されている河道の河床変動について、iRIC ソフトウェアによる数値シミュレーションを行うことにより、堰周辺の河床変動特性を把握することを目的とする。数値シミュレーションは現況を再現したもの（堰あり）と、現況から堰を無くしたもの（堰なし）の2ケースについて行い、比較検討を行った。

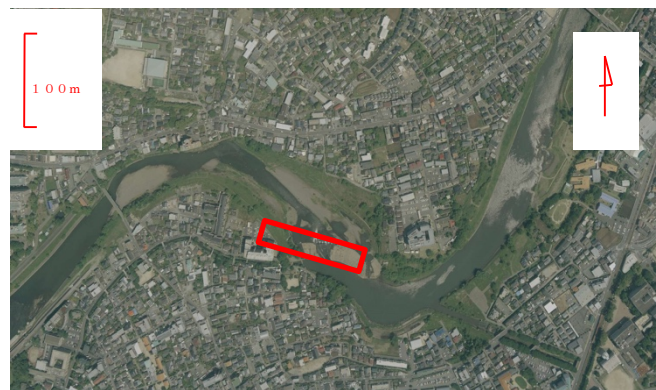
図1 白川渡鹿堰位置図

研究対象である渡鹿堰周辺の航空写真を図1に示す。白川河口から約16.8kmに位置し、岩屋<sup>2)</sup>の累計によると取水側下流屈折堰に分類されている。その特徴は図1のように斜め堰の途中から左岸側の取水口の方で下流へと屈折している堰である。
