## 国道 44 号におけるエゾシカの交通事故発生要因の分析

そこで本研究では、北海道内でエゾシカとの事故が最も多い国道 44 号を対象に、事故の発生状況を整理した上で、沿道環境に関する現地調査を実施し、道路環境要因が事故発生に与える影響について分析することを目的とする。

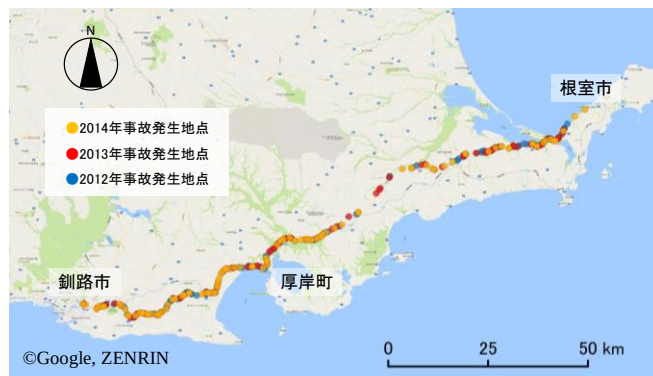
図-1 に GIS を用いて国道 44 号上に 2012 年から 2014 年の 3 年間の事故発生地点をプロットした図を、図-2 に同 3 年間の事故の発生件数を 500m ごとに積み上げたグラフをそれぞれ示す。これらより、事故の発生の有無、発生件数はそれぞれ区間によってばらつきがあることが示された。

図-1 国道 44 号のシカとの事故発生地点
