## 橋台背面における柱状改良体の施工計画

東日本旅客鉄道株式会社 東京支社 東京土木技術センター 正会員 ○鈴木 克利  
 東日本旅客鉄道株式会社 東京支社 東京土木技術センター 田中 源吾  
 東鉄工業株式会社 東京土木支店 土木部 澤田 裕之

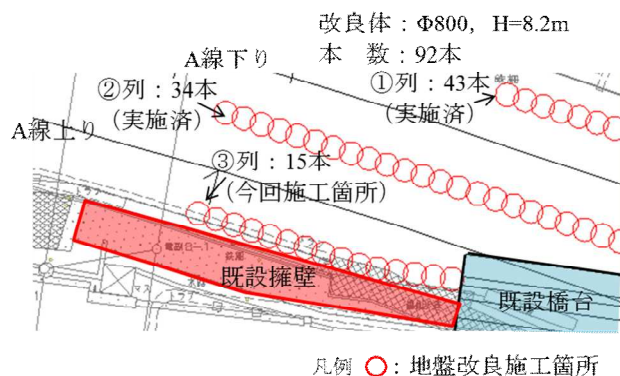
図-1 施工箇所平面図

本工事は、地震時に橋台背面が沈下するのを抑制するために、柱状改良体（ $\Phi 800\text{mm}$ ,  $H=8.2\text{m}$ , 3列, 計92本：①列43本実施済、②列34本実施済、③列15本今回施工）による補強を行うものである（図-1）。今回施工する③列は、斜角橋台背面盛土部で、擁壁および軌道へ近接している。なお、本稿で紹介する施工箇所は起点方橋台背面部であり、同様の柱状改良体による補強を終点方橋台背面部において実施済みである。

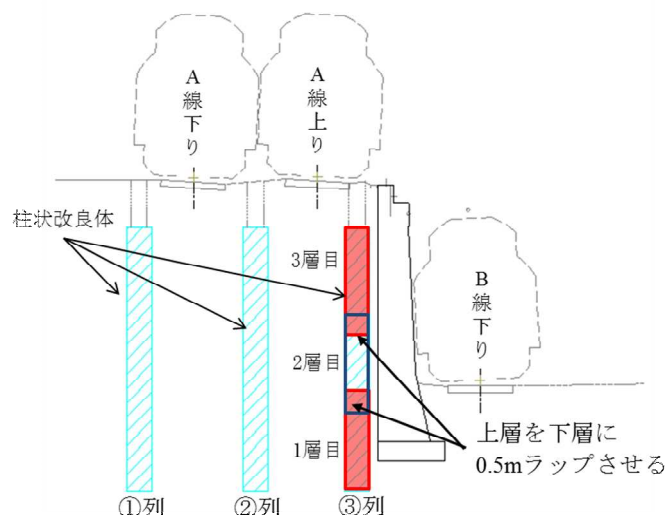
図-2 施工箇所断面図

路盤陥没の対策として、改良箇所への削孔パイプを利用し、擁壁背面の水みちと間隙層への低強度セメントベントナイトの事前注入を行なった。また、改良材が間隙層へ吸出した際に、改良体直上部の盛土厚さをできる限り厚く保つ事で路盤陥没のリスクが低減するため、 $H=8.2\text{m}$ の柱状改良体を3層に分け、先行した下層の改良体が硬化するのを待ってから上層を施工することとした（図-2）。間隙層が1層目もしくは2層目に介在したとしても、改良体直上部の盛土厚がある程度確保されているため、路盤陥没は発生しにくい。なお、改良体の一体性を確保するた

め上層を下層に 0.5m ラップさせた。

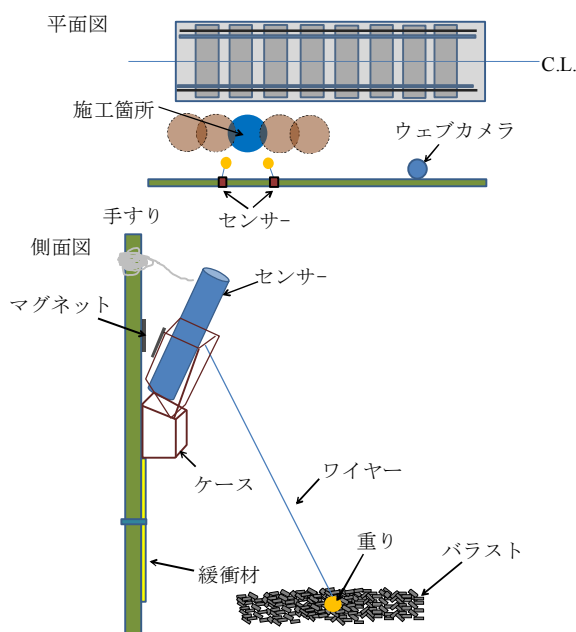
図-3 路盤陥没検知センサー

路盤陥没が生じる場合、発生箇所は改良体施工直近部となる。そこで、陥没発生を直ちに把握するため本工事では図-3に示す路盤陥没検知センサーを開発し設置することとした。この仕組みは、傾斜角を感知するセンサーと重りをワイヤーロープで繋いだものである。当日施工した箇所を挟むかたちで重りを埋設し、センサーを近くの手すり柵に固定する。路盤陥没が発生すると重りが沈下してワイヤー先端に取付けたセンサーが引張られ、傾斜することによって路盤陥没を検知し、関係者にメールにて通知するものである。また、通知を受けた際、現地状況を直ちに確認できるようウェブカメラを設置した。

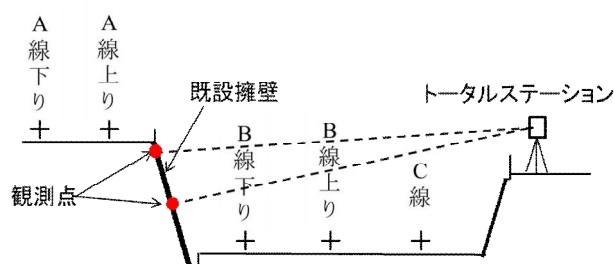
図-4 既設擁壁変位観測概略図

施工時における既設擁壁の変位は、図-4に示すとおり施工箇所の対岸にトータルステーションを設置して計測を行った。計測は、擁壁の天端と中間部に各3点観測点を設けて計測管理した。施工中は、施工開始から15分ごとに自動計測を行った。管理基準値は、軌道の整備基準値（19mm）×0.4＝±7mmとした。
