## ETC2.0 プローブ情報の起終点誤判別の原因究明及び補正に関する考察

## 1. はじめに

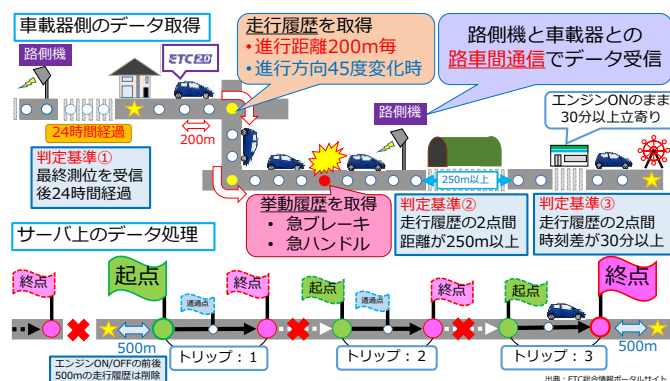
図-1 ETC2.0 プローブ情報の取得および処理の過程

および処理の過程を図-1 に示す<sup>4)</sup>。図-1 のように、サーバに蓄積された走行履歴データは、起点、通過点および終点の属性が付与され、一連の移動を示すトリップに番号が振られる。また、休憩・立寄り等の実車両の動きに即してトリップに関する 3 つの判別基準が設けられており、この基準を満たした時点でトリップが分割される。この影響を受け、真の起終点だけでなく、誤判別された起終点も発生している。

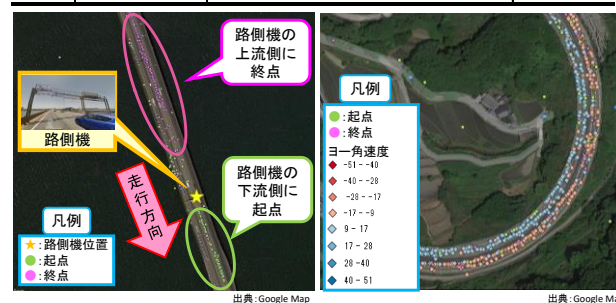
(a) 路側機付近の起終点状況 (b) 曲線区間 (R=150m) の起終点状況

図-2 起終点エラーの状況

図-2(a)は、路側機の設置箇所で起終点エラーが発生している状況を示している。これは、車両の走行方向に対して、路側機の上流側に終点、下流側に起点がそれぞれ集中している。この現象は他の路側機の設置箇所でも同様の現象が生じており、路側機が起終点の誤判別に影響を与えていることが確認できた。

図-2(b)は、道路の曲線や勾配等の形状や線形が特徴的な箇所では起終点エラーが発生している状況を示している。また、曲線区間では、ハンドル操作によって発生するヨー角速度が閾値を超えて取得されていた。ここで、ヨー角速度とは車両の前後方向と路面の基準方向のなす角(ヨー角)における速度であり、閾値( $\pm 8.5\text{deg/s}$ )を超えるとデータが取得される。

本研究では、ヨー角速度と起終点エラーとの関係性を分析した。その結果、図-2(b)のように、ヨー角速度が閾値を超えて取得される曲線区間では、起終点エラーが突出して多く発生している傾向を確認した。この現象は、曲線半径が 200m 以上の特に厳しい曲線区間で発生しやすいことも確認した。

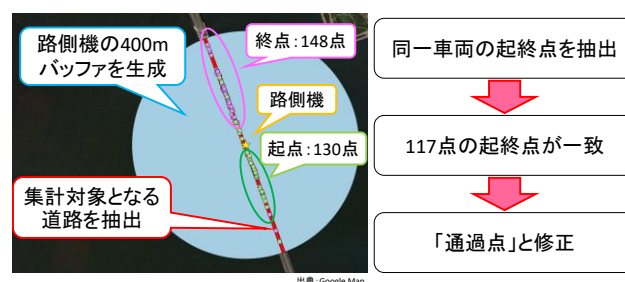
図-3 路側機の起終点補正手法

本研究では、表-1 に示した起終点エラー発生箇所毎の補正のケーススタディを実施している。本稿では、No.2 の路側機の影響によって誤判別された起終点の補正手法を詳説する。まず、汎用的な GIS ツールを用いて、路側機を中心に半径 400m の円、道路リンクの横断方向には 6m の矩形のバッファを生成させる。次に、それぞれ重なった箇所を集計の対象範囲とし、起終点が同一車両の組合せを集計する。最後に、集計した起終点を「通過点」と修正する。

図-3 は、補正手法の適用結果を示しており、補正対象範囲内に 130 点の起点データと 148 点の終点データとが存在していた。集計した結果、約 80%にあたる 117 組の起終点は同一車両のものであった。これら起終点データに対して「通過点」と修正することで、走行実態をより反映した起終点として補正することができた。
