## 小型ボーリングマシンを用いた地中障害物探針手法の開発

JR 東日本 東京工事事務所 正会員 ○ホアン ティザン  
 JR 東日本 東京工事事務所 正会員 加藤 精亮  
 鉄建建設 正会員 湊 憲二  
 東亜利根ボーリング 非会員 北原 年宏

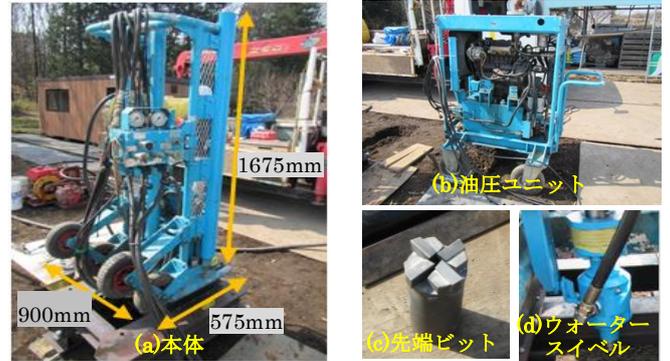
開発した探針機は本体（図-1.a）と油圧ユニット（図-1.b）で構成されている。本体は重量230kg、寸法900×575×1675mmと軽量で小型、車輪が附属しているため人力での運搬が可能である。探針機には送水掘削をするために、駆動下部にウォータースイベル（図-1.d）が取り付けられている。ボーリングロッド径はΦ40.5mm、削孔径はΦ46mmで先端にはメタルクラウン製の先端ビット（図-1.c）が取り付けられている。

図-1. 試験に使用した小型ボーリングマシン

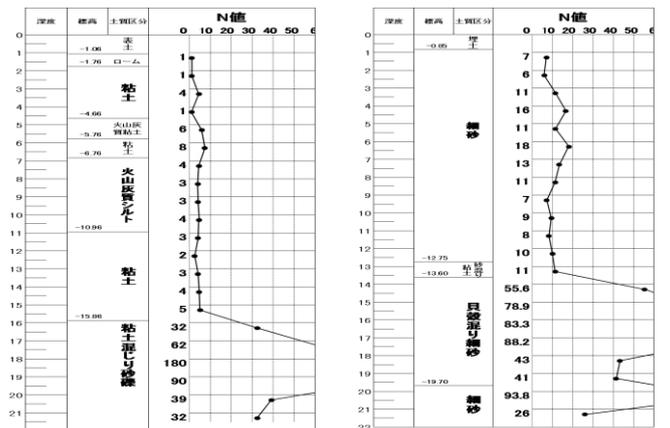
(a) 粘性土地盤 (b) 砂性地盤

図-2. 地質柱状図

粘性土地盤、砂質地盤において、線路閉鎖間合い（3時間程度を想定）で10~20m程度の削孔可能か試験を行った。試験場の地質柱状図を図-2に示す。試験では、送水量をパラメータとして削孔時間、削孔長を測定した。

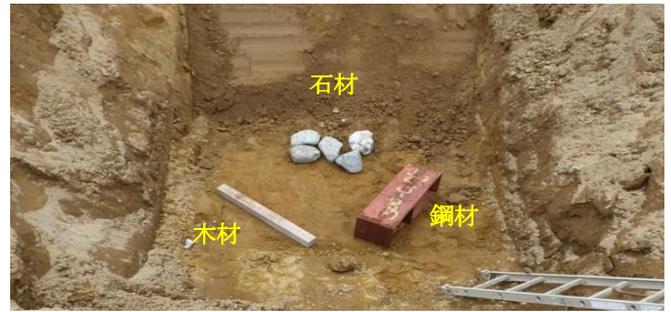
地中障害物はコンクリート、木杭、仮土留めのH鋼等が想定される。地中3mの深さに木材、石材、鋼材の障害物を埋設し（図3）、探針可能か試験を行った。障害物の接触を確認するため、音・振動を測定した。

図-3. 障害物の判定確認試験状況

探針機にてそれぞれ鋼材、木材、石材の障害物の接触前後で騒音と振動を計測した。材質による時系列波形・周波数特性の大きな違いが見られなかったが、どの材質にも衝突時に衝突音が発生し、聴感上も瞬時に確認でき、音および振動が明確な変化を捉えた。また、障害物に接触した際には、先端ビットの削孔跡が確認できたが、貫通はしなかった。これにより鋼材、木材、石材については障害物の有無を判定することが確認できた。

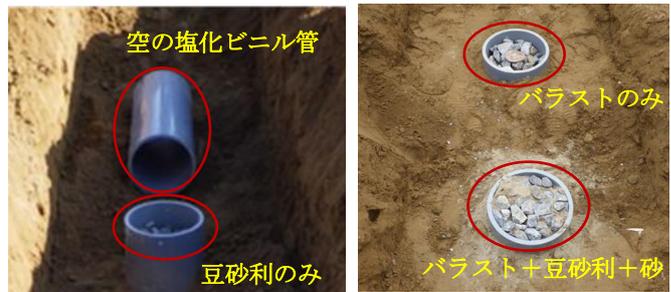
実際に駅構内等で使用することを想定すると、バラスト層は削孔でき、塩ビ管のような埋設物は貫通させない必要がある。図-4 示すように、深度 0.5m 程度の位置にバラスト、塩ビ管 (VP300) を設置し、探針機にて削孔可能か確認試験を行った。バラストについては、塩ビ管の中にバラストのみを詰めたものとバラスト・豆砂利・砂を詰めたもの 2 種類を用意し、骨材を拘束した状態での削孔可否の確認を行った。

図-4. 削孔可否確認試験状況

削孔可否確認試験の結果を表 3 に示す。表 3 に示すように、拘束なしの豆砂利のみは特に問題なく削孔 (貫通) できた。拘束有りのバラストのみ、バラスト+豆砂利+砂の場合についても貫通したことが確認できた。塩化ビニル管の場合については、先端ビットの削孔跡は確認できたが、貫通はしなかった。
