国指定史跡「江戸城外堀跡」近接工事の敷石出現における杭施工計画と史跡貢献方策

東日本旅客鉄道株式会社 正会員 ○多川 景子
正会員 本波 和也

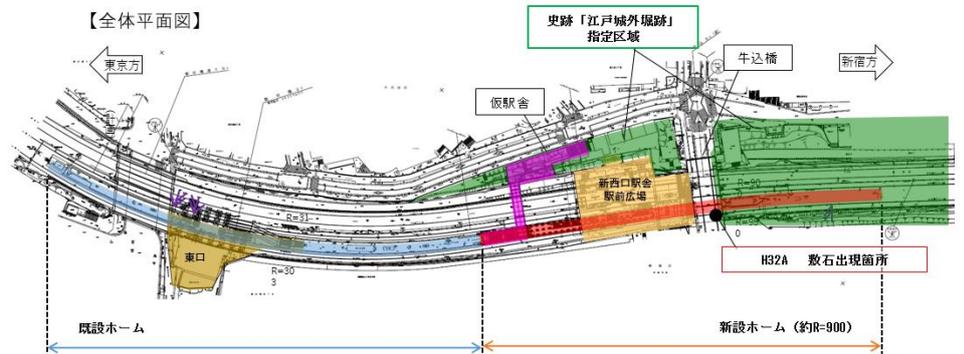
図-1 飯田橋駅改良工事位置図

飯田橋駅改良工事は、急曲線部（ $R=300$ ）に位置するホームを新宿方の直線区間へ約 200m 移設することにより、曲線により生じるホームと車両との隙間を抜本的に解決する工事である。併せて、新西口駅舎及び駅前広場を整備する（図-1）。

牛込橋より新宿方のホーム新設箇所においては、国指定史跡「江戸城外堀跡」（以下史跡）区域に指定されているため、文化財保護法の定めにより、史跡区域の現状変更許可を受ける必要がある（図-1）。

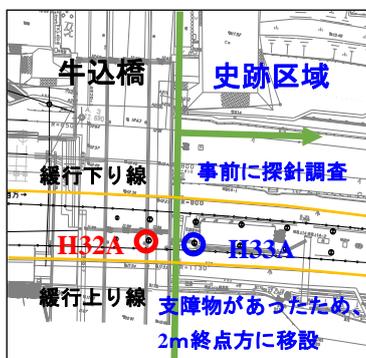
図-2 敷石出現箇所

新設ホーム杭深礎掘削中、牛込橋直下の H32A 位置（史跡区域近接箇所）、GL.-1.5m 付近において敷石 2 枚が出現した（図-2.3）。事前に行った史跡区域内探針調査にて、H33 付近（図-2）で確認された敷石に続くものと考えられ、約 6m 広がるものと推定された（図-7）。位置関係と深さから、この遺構は、牛込門付近にある堰天端の敷石の一部の可能性があることがわかった（図-4）。史跡区域外ではあるが、遺構を可能な限り保存するため、施工計画の見直し、及び文化財関係箇所との協議を行った。

H32A の敷石出現箇所を避け、杭打設位置を変更して施工することは可能か検討を行った (図-7)。図に示すように、東京方には旧牛込橋の基礎、緩行下り線側には現牛込橋の基礎が存在する。緩行上り線側には線路が近接しており、新宿方は H32 と同様に敷石出現の可能性がある。また、既に史跡区域内の杭 (H33) を遺構保存のために新宿方へ約 2m 移動しているため (図-2)、当初の計画位置で杭を打設しないとホームの安全性が構造的に保たれない。

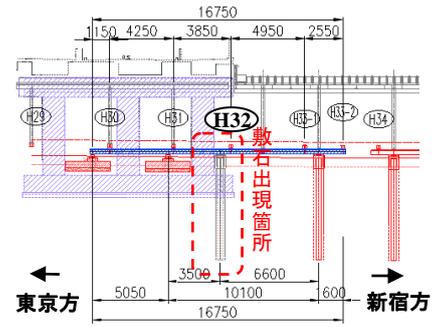
図-5 Case1:2 径間連続桁

Case1 では、縦梁を東京方に延長し、2 径間連続桁とした。結果、H31 の直接基礎部及び H33 の杭基礎部ともに鉛直荷重が許容鉛直支持力を上回り、構造的にもたない。また、H33 の基礎杭を延長することは、杭打設済のため、不可能である。H31 の直接基礎の拡幅を検討したが、半込橋橋脚躯体の間に基礎を施工するため、これ以上の拡幅は困難と判断した。

敷石出現箇所 (H32A) にて、杭打設を取り止め、ホームを構築することが可能か Case1, Case2 の検討を行った (図-5.6)。

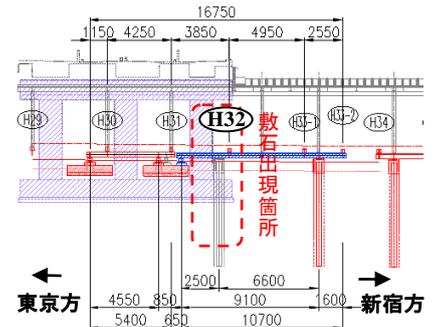
図-6 Case2:単純桁

Case2 では、H31 の直接基礎上で縦桁を分割し、単純桁として構造検討を行った。結果、Case1 と同様に、H31 の直接基礎部、H33 の杭基礎部ともに、鉛直荷重が許容鉛直支持力を上回り、構造上成り立たない。

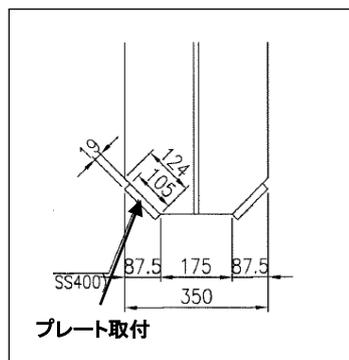
図-8 杭先端詳細図

H32A の敷石を取除き、プレボーリング杭打設を行ったが、GL.-6.0m 以下に支障物が出現したため、予定の深さ GL.-7.0m までの H 鋼杭打設が不可能となった。そのため、杭長の検討を要した。杭長の短縮は可能か構造計算にて検討を行った結果、H 鋼杭の先端にプレートを取り付け、抵抗を増幅させる加工を行うことで、GL.-7.0m から GL.-6.0m への杭長短縮が可能であることを確認した (図-8.9)。
